**PROPOSIÇÃO DE MELHORIA DA AVALIAÇÃO DE IMPACTOS
AMBIENTAIS. ESTUDO DE CASO: PROCESSOS EROSIVOS DAS
OBRAS DE DUPLICAÇÃO DA BR-116/RS, TRECHO TAPES-
SENTINELA DO SUL**

Dissertação apresentada como requisito
para título de mestre no Curso de Mestrado
em Avaliação de Impactos Ambientais do
Centro Universitário La Salle.

CANOAS, 2015

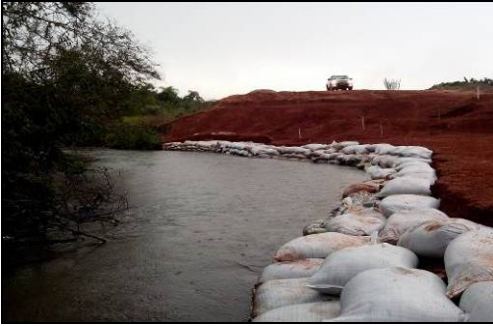
<p>Executada a proteção dos taludes com sacos de areia.</p>	111	Atendida	Não se aplica	Sim
2	292	CV	23/01/2014	363+100	Aterro com carreamento de sedimentos.	Não havia registro fotográfico desta irregularidade.	Regularizar e executar drenagem superficial, para evitar o arraste de sedimentos.

<p>Março/2014</p>	Inclinar os taludes e proteger com sacos de areia.

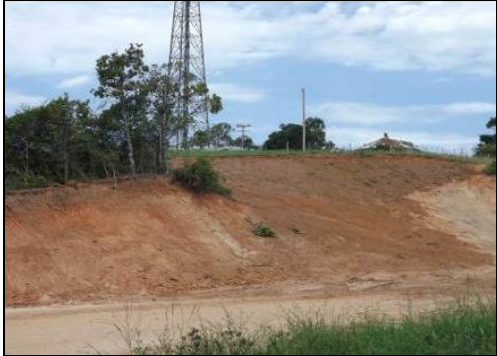
Conformação do corte e melhoria de estabilidade.	11	Atendida	Não se aplica	Através dos registros fotográficos não foi identificada a evolução do impacto.
4	294	CV	23/01/2014	362+500	Bacia de sedimentação com funcionalidade comprometida	Não havia registro fotográfico desta irregularidade.	Realizar a manutenção da bacia de sedimentação e remoção do material à jusante

Nº da IA	Nº de controle	Instância de ADV	Data de emissão	Local (km)	Descrição da não-conformidade	Foto da inspeção	Ação Corretiva	Fotos do atendimento/Observações	Prazo para atendimento (dias)	Situação	Encaminhamento	Evolução do Impacto?
3	293	CV	23/01/2014	362+540	Corte em primeira categoria com instabilidade.	 	Regularizar o corte e implantar uma berma, para aumentar a estabilidade.

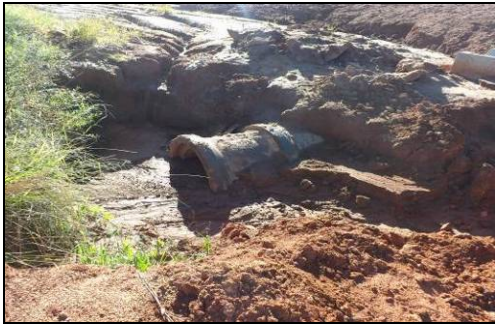
Conter os sedimentos com manta geotêxtil. Remover a camada de sedimentos da OAC	Executado o enrocamento dos taludes após as alas do bueiro.	34	Atendido	Não se aplica	
	515	CV	15/05/2014	367+157	OAC a ser adaptada como passagem de fauna sem proteção contra sedimentos

Realizar a contenção de sedimentos do canteiro central e da saia do aterro e remover os sedimentos do bueiro

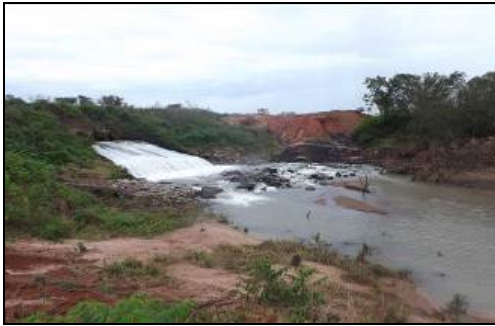
42	Não atendida	Emitido RA nº 63	Sim
	63	RA	26/06/2014	367+750	Aterro com solo exposto com carreamento de sedimentos para OAC a ser adaptada como passagem de fauna

Conter os sedimentos com manta geotêxtil. Remover a camada de sedimentos da OAC

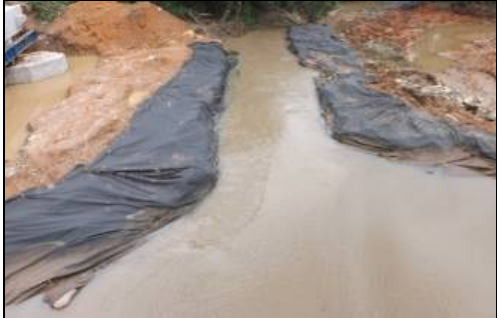
21	Não atendida	Emitido RA nº 86	Sim
	86	RA	15/09/2014	Arroio Araçá (351+420)	Aterro desprotegido causando o assoreamento do curso hídrico

Executar a proteção provisória da margem com rocha detonada

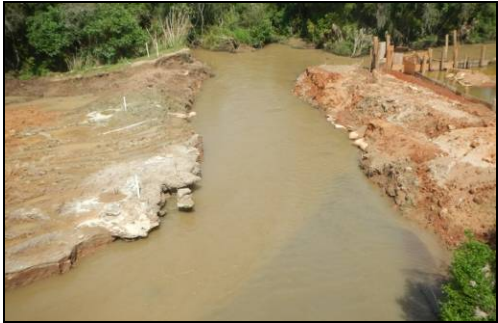
Proteger as margens Norte e Sul do Arroio		14	Atendida	Não se aplica	
16	690	CV	18/08/2014	367+750	Processo erosivo na margem do Arroio

Executar proteção da margem do Arroio de forma eficaz

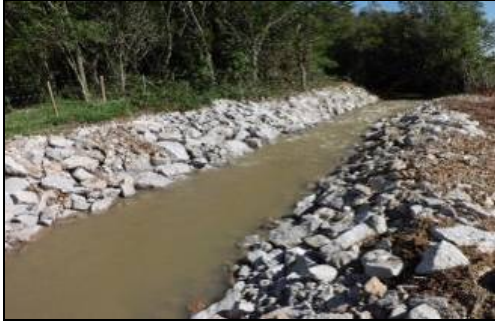
Proteção com rocha das margens.	51	Atendida	Não se aplica	Através dos registros fotográficos não foi identificada a evolução do impacto.
18	772	CV	16/09/2014	363+857	Sedimentação em curso hídrico a partir de processo erosivo no canteiro central.

Conter os sedimentos no canteiro central e no <i>offset</i>

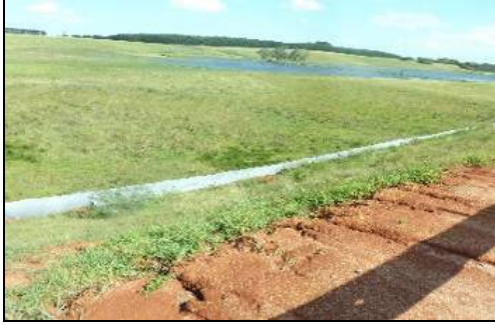
60	Não atendida	Emitido RA nº 159	Sim
	159	RA	27/01/2015	370+360 ao 370+600	Carreamento de sedimentos para fora da faixa de domínio

Executar as obras provisórias ou definitivas de contenção/proteção do aterro e recuperar a área impactada fora da faixa de domínio, com anuência do proprietário	Executada a barreira de siltagem e o enleivamento.	62	Atendido	Não se aplica

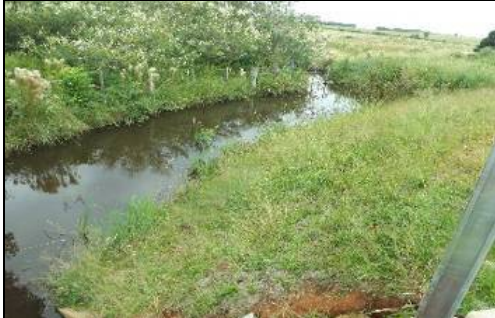
Através do registro fotográfico não foi possível identificar o atendimento da irregularidade ambiental, pois ainda observa-se nesta foto a incidência de processo erosivo no talude de aterro.	60	Não atendida	Emitido RA nº 170	Sim
	1010	CV	27/11/2014	369+161	Carreamento de sedimento para drenagem natural

Executar o dissipador de energia e enleivar o talude de aterro. Recuperar a área impactada		35	Atendido	Não se aplica

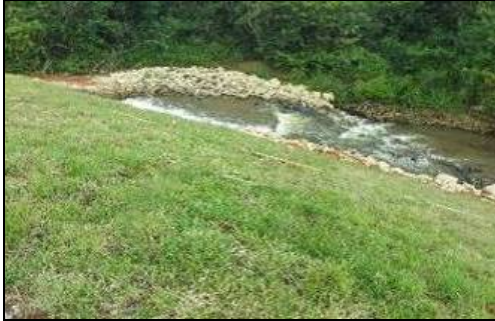
60	Não atendida	Emitido RA nº 165	Sim
	165	RA	27/01/2015	367+750	Talude desprotegido com arraste de finos para curso hídrico

Executar as obras provisórias ou definitivas de contenção/proteção do aterro e recuperar a área impactada fora da faixa de domínio, com anuência do proprietário		Executadas as ações corretivas solicitadas.

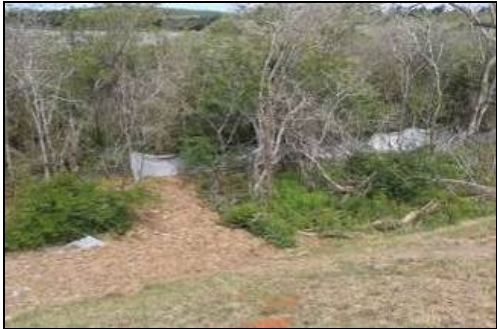
60	Não atendida	Emitido RA nº 177	Sim
	177	RA	27/01/2015	363+857	Talude desprotegido com arraste de finos para fora da faixa de domínio

Executar a manutenção e reposição da barreira de siltagem; executar as e medidas de controle para conter o arraste de sedimentos do canteiro central; reconformar e finalizar e enleivar o talude de aterro e recuperar a área impactada, com anuência do proprietário	Executada a reposição da barreira de siltagem e o enleivamento.	17	Atendido	Não se aplica

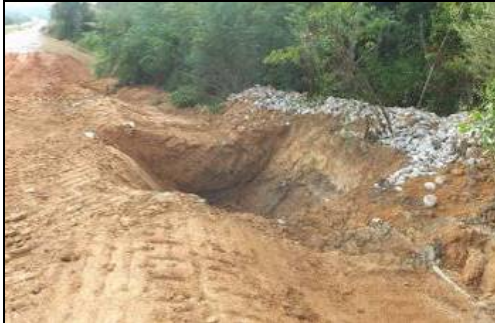
Executada bacia de sedimentação a montante e o enleivamento da área com solo exposto.	60	Não atendida	Emitido RA nº 176	Sim
	176	RA	27/01/2015	362+500	Carreamento de finos para fora da faixa de domínio

Realizar a manutenção e ampliação da bacia de sedimentação, recuperar a área impactada		48	Não atendida	Emitida CNC nº 57

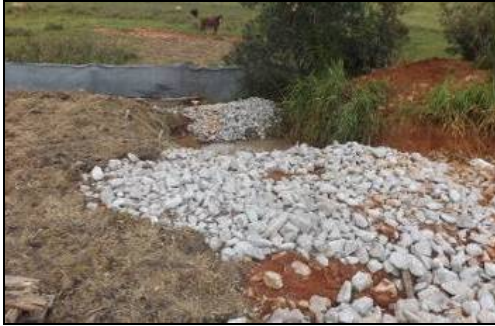
60	Não atendida	Emitido RA nº 175	Sim
	175	RA	27/01/2015	361+800	Carreamento de finos para fora da faixa de domínio e sedimentação em área úmida

Enleivar o aterro e recuperar a área impactada, com anuência do proprietário	Executadas bacias de sedimentação enrocadas, colocação de manta geotêxtil e o enleivamento do solo exposto.	34	Não atendido	Emitida CNC nº 44

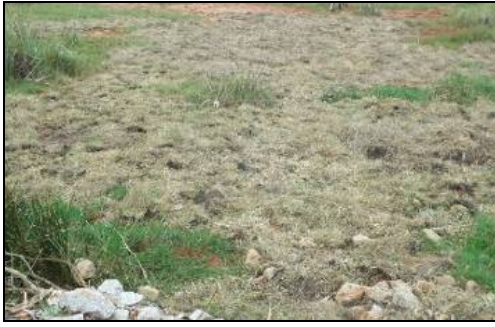
21	Não atendida	Emitida NNC nº 09	
		NNC	25/03/2015	361+800	Carreamento de finos para fora da faixa de domínio e sedimentação em área úmida

Implantar medidas para conter o arraste de sedimentos para fora da faixa de domínio e recuperar a área impactada, com anuência do proprietário		22	Atendida	Não se aplica

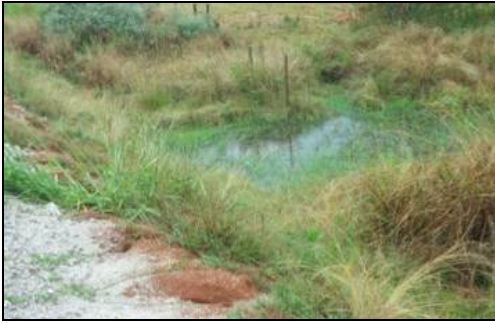
60	Não atendida	Emitido RA nº 172	Sim
	172	RA	27/01/2015	360+392	Talude desprotegido com arraste de finos para curso hídrico

Executar o dissipador previsto em projeto; desobstruir o canal a jusante e executar os reparos no enlevamento do talude de aterro	Executada a desobstrução do canal. Foi informado pela Construtora que não seria necessária a execução do dissipador de energia.	55	Não atendido	Emitida CNC nº 52

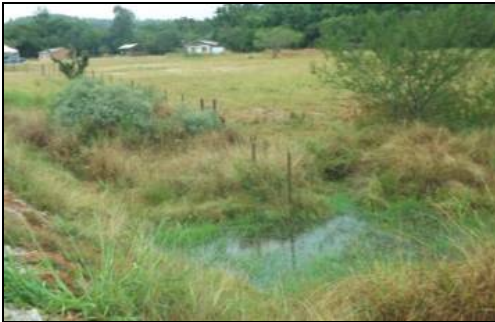
28	Atendida	Não se aplica	
	1022	CV	27/11/2014	359+669	Após atividade de enrocamento das margens do arroio, o talude foi reconformado e não enleivado

Enleivar o talude

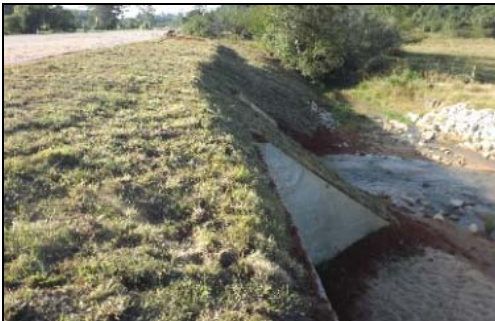
60	Não atendida	Emitido RA nº 164	
	164	RA	27/01/2015	359+669	Talude desprotegido suscetível à erosão

Executar o enleivamento no talude de aterro

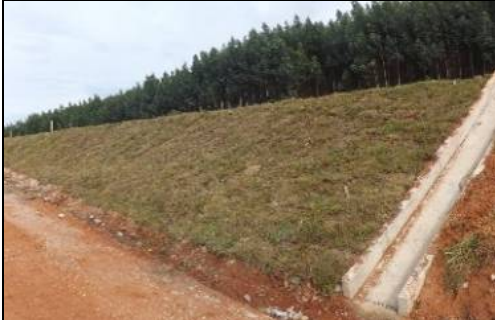
34	Não atendido	Emitida CNC nº 43	
					Talude desprotegido com arraste de finos para fora da faixa de domínio

Executar barreira de siltagem ao longo do talude de aterro, enleivar e recuperar a área impactada fora da faixa de domínio, com anuência do proprietário
