**COMPARAÇÃO DOS IMPACTOS AMBIENTAIS FÍSICOS
PREVISTOS NA FASE DE PLANEJAMENTO
E OS OCORRIDOS NA IMPLANTAÇÃO
DA RODOVIA BR-448**

Dissertação apresentada como requisito parcial obtenção do título de Mestre do Curso Avaliação de Impactos Ambientais do Centro Universitário La Salle.

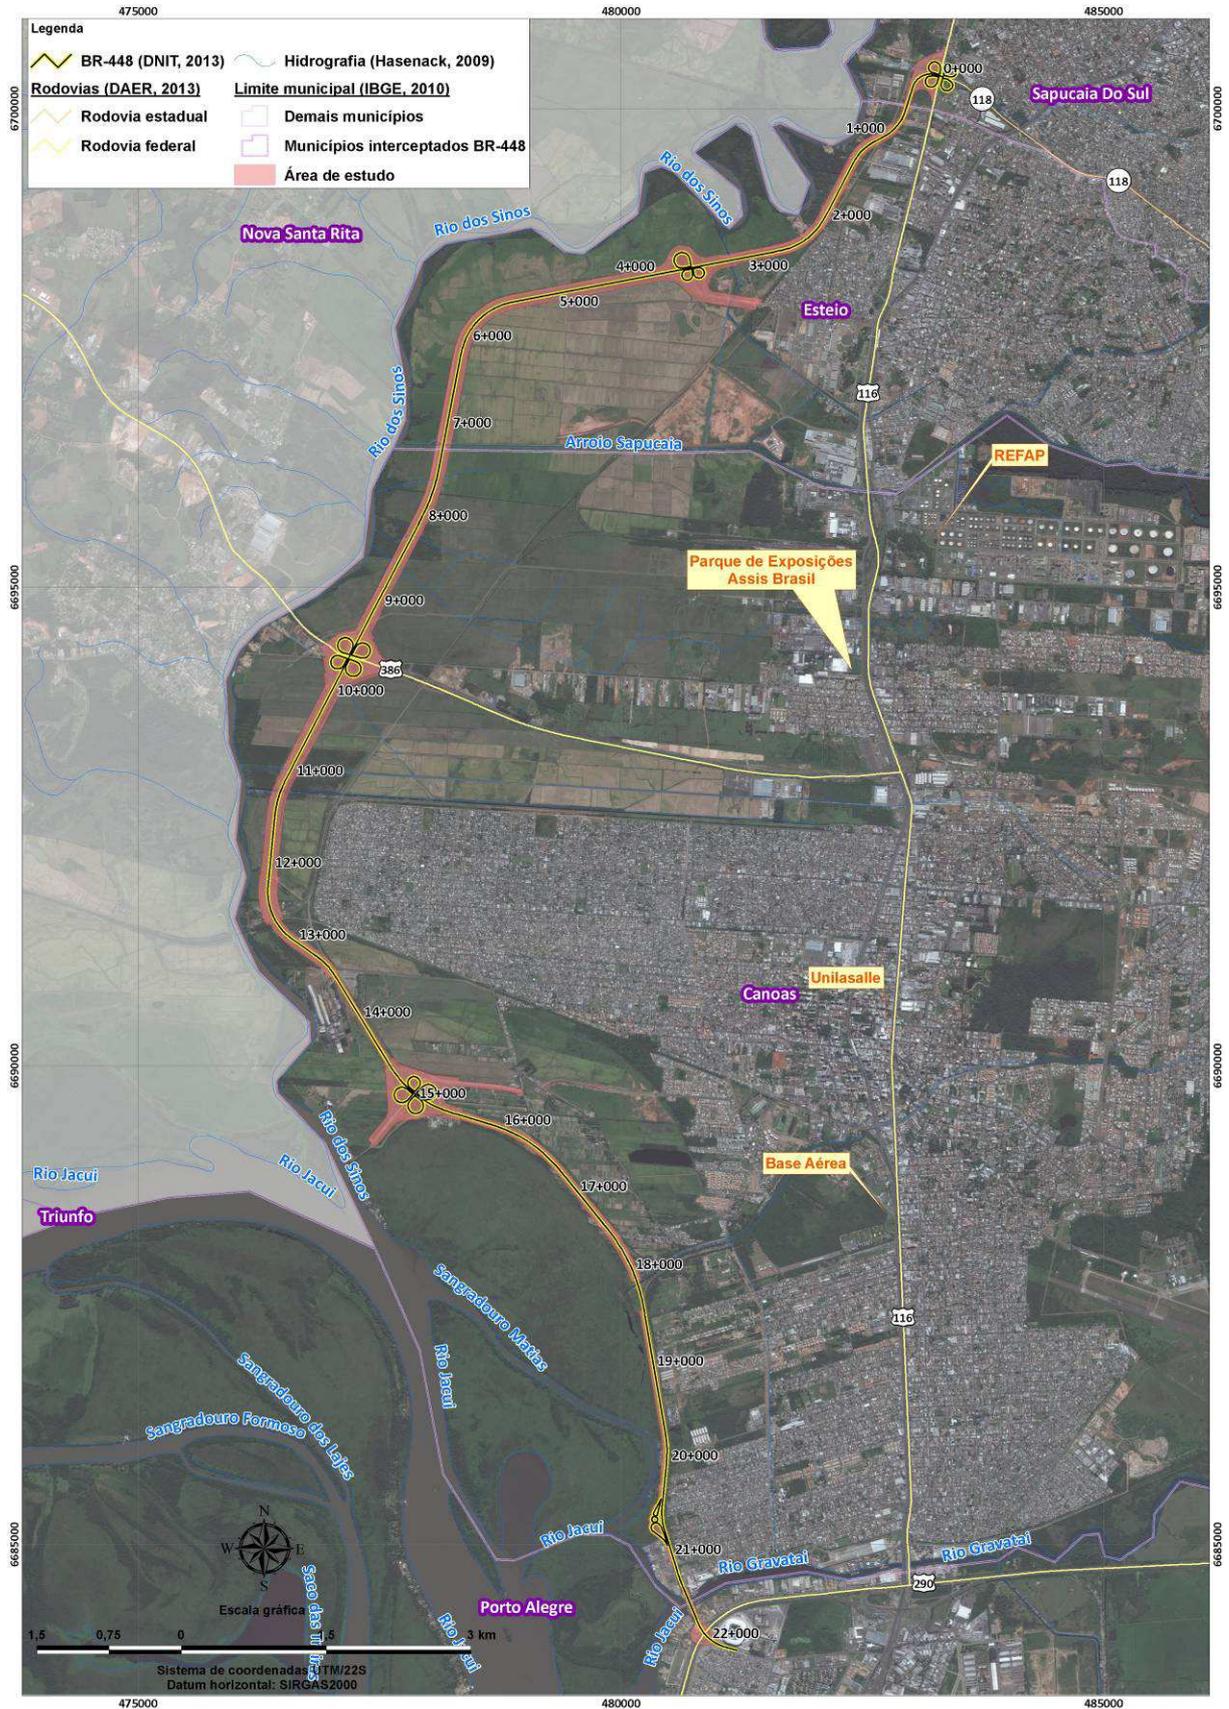
Figura 2 - Mapa de Situação da Rodovia da Área de Estudo.

ambos os meios) delimitadas para o EIA da BR-448 (STE, 2008). A mesma que se constitui da faixa de domínio, inclui, no que diz respeito aos recursos hídricos, os cursos d'água interceptados pela rodovia e a parte final do Rio dos Sinos, para fins da presente pesquisa, será considerada apenas a faixa de domínio uma vez que abrange os todos os demais aspectos do meio físico e por contemplar os locais onde houve monitoramento dos recursos hídricos ao longo das atividades de G.A. A área de estudo pode ser visualizada na Figura 2.

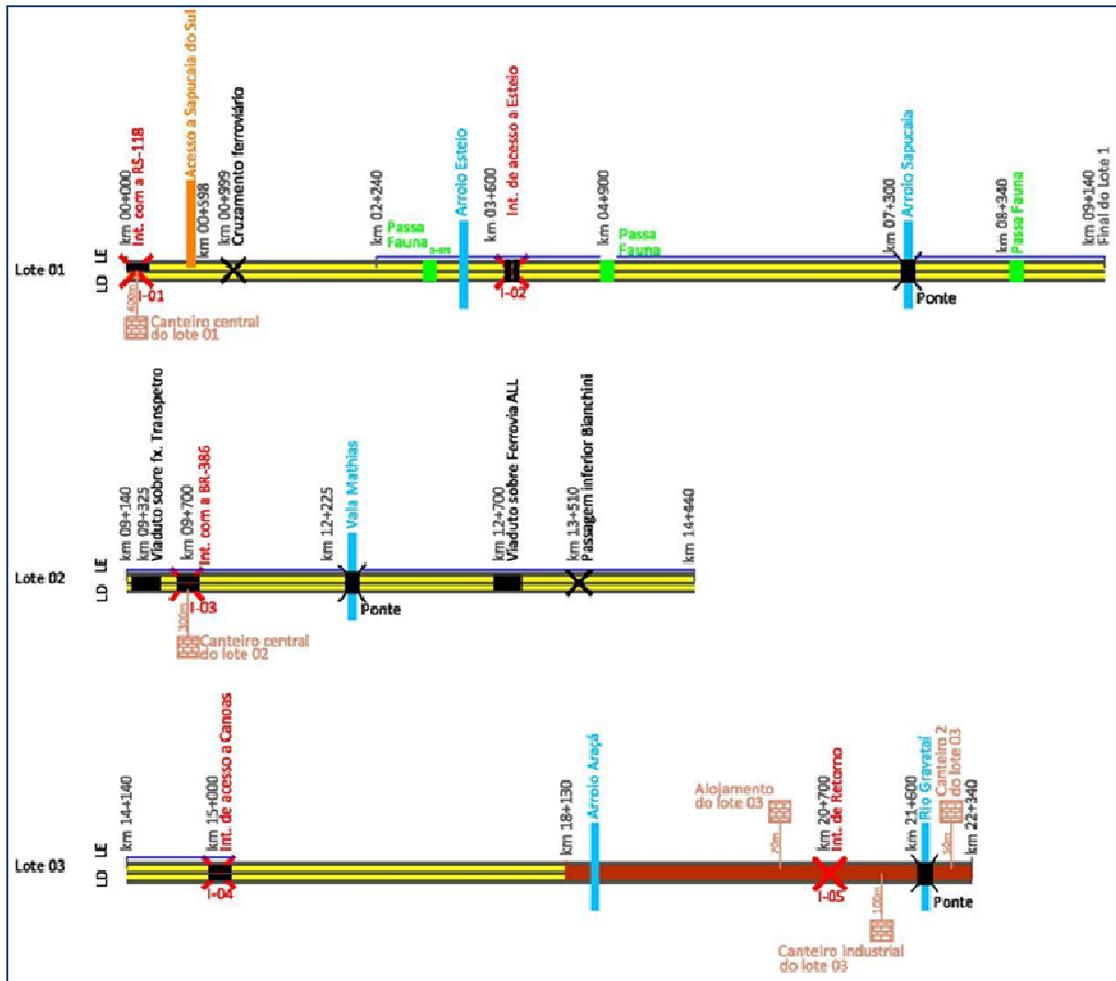
Figura 3 - Diagrama Linear da BR-448.

A Figura 3 ilustra a divisão dos lotes de obra, as obras de arte correntes e especiais, principais acessos e áreas de apoio (jazidas e canteiros de obras).

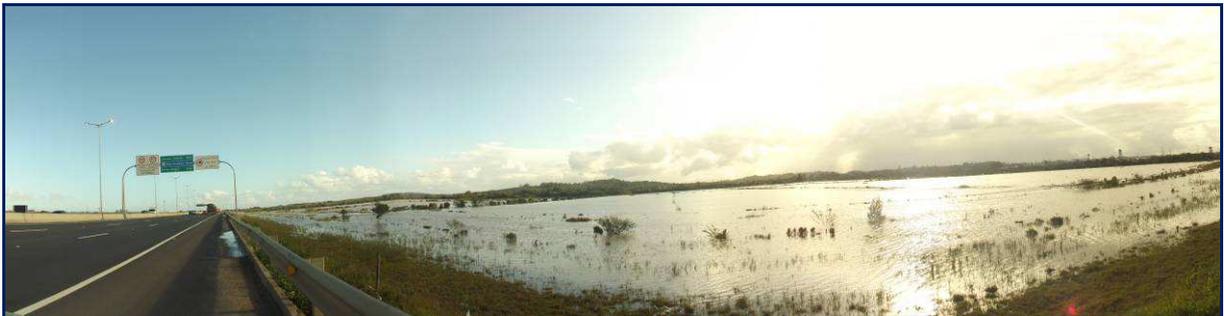
Foto 1 - km 10+100 da BR-448, Município de Canoas, em 22/07/2015.

Essa medida se deve ao fato de que em 2015, novamente foi veiculado pela imprensa um evento de inundação em alguns municípios interceptados pela área de estudo. Dessa forma, o impacto positivo previsto pelo EIA não foi concretizado plenamente (apesar de terem sido instalados adequadamente os dispositivos de drenagem previstos no projeto com o objetivo de melhorar a situação pré-existente), pois faltaram dispositivos necessários para que a rodovia funcionasse como um dique. As fotos 1, 2 e 3 exemplificam o evento ocorrido em julho 2015.

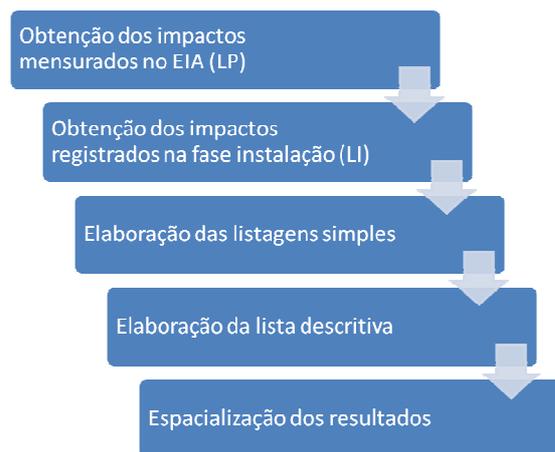
Figura 4 - Fluxograma dos procedimentos metodológicos

Ao longo da pesquisa os métodos encontrados para alcançar os objetivos propostos precisaram ser adaptados, já que os disponíveis não foram totalmente satisfatórios. Os procedimentos adotados são apresentados na Figura 4, que apresenta o fluxograma dos procedimentos metodológicos adotados.

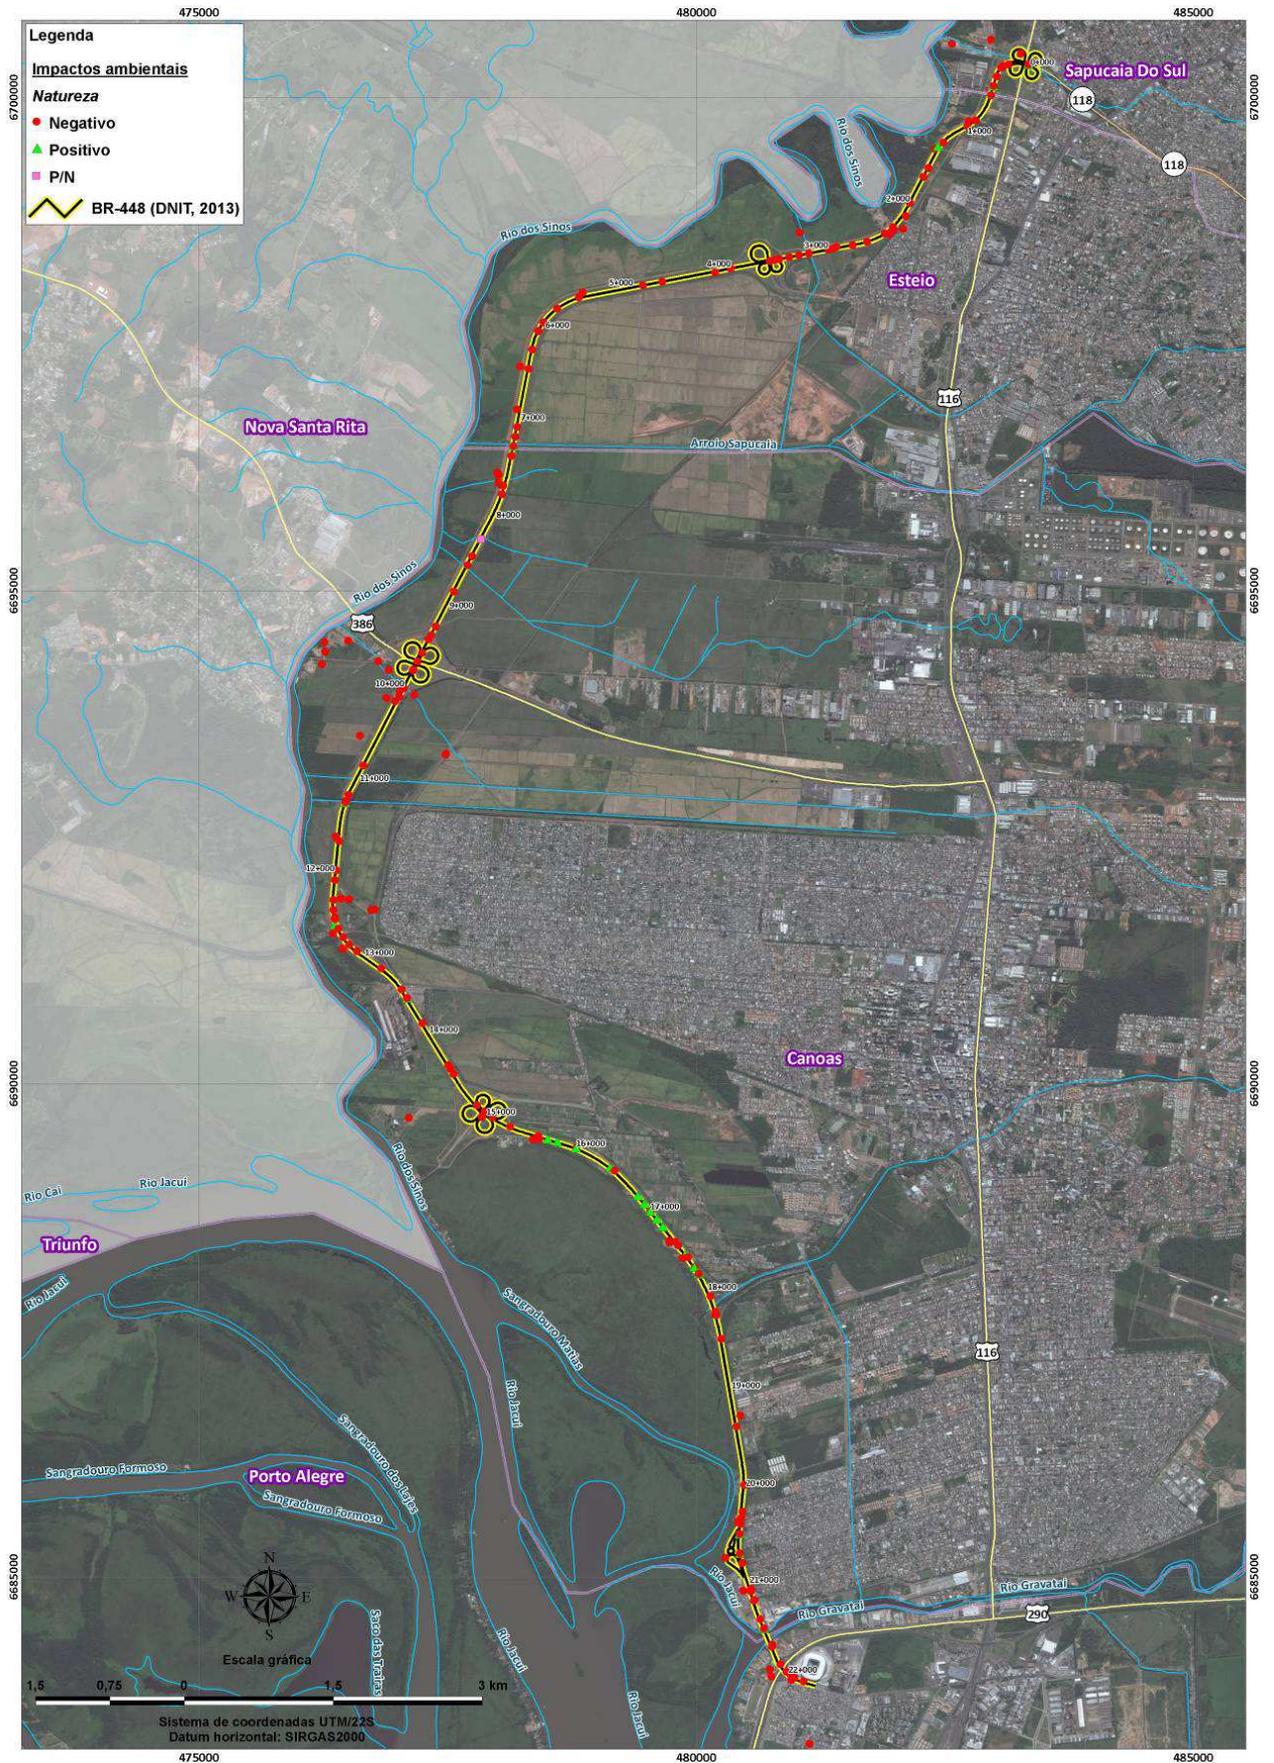
Figura 6 - Mapa de classificação dos impactos identificados quanto à natureza.

Conforme pode ser visto na Figura 6 o maior número de impactos positivos da rodovia encontra-se no lote 3, que inicia na interseção posterior ao km 14+000. Neste local, foram removidas as famílias que ocupavam irregularmente o local e foram, ao longo do tempo, responsáveis, em grande parte, pelo acúmulo de resíduos que resultou em um passivo ambiental a ser removido pelo empreendedor da BR-448. Verifica-se que, em geral, os impactos positivos do meio físico estão localizados em áreas de ocupação antrópica, os negativos se estendem do início ao fim da rodovia e os impactos classificados como Positivos/Negativos estão localizados no mesmo ponto, próximos a um curso d'água. A Figura 6 ilustra a localização dos impactos ambientais e sua classificação quanto à natureza.

Em relação aos dados apresentados na Figura 5, cabe destacar que muitos impactos foram posicionados no mapa considerando os quilômetros nos quais foram identificados. Portanto, alguns registros estão sobrepostos a outros, indicando ocorrências nos mesmos quilômetros. Além disso, nem todos os registros estão assinalados no quilômetro exato ao qual foram atribuídos, como pode ser visto na Figura 6, pois para fins de localização em relação à rodovia, foram alocados aos quilômetros mais próximos. Entretanto, a Figura 6 possibilita uma análise acerca da localização dos impactos.

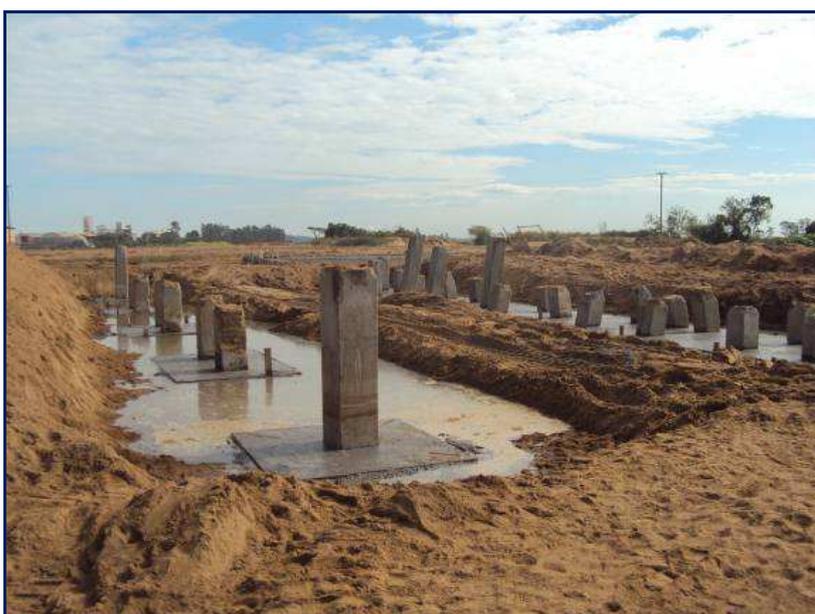
Foto 4 - Obras de construção dos pilares. Interseção 4, km 15+000

A situação ilustrada na foto foi ocasionada pelo acúmulo de água no entorno dos pilares de sustentação da interseção nº 4, situada no km 15+000. Para cravação dos pilares foram necessárias obras de escavação, envolvendo movimentação de solos, o que rebaixou o terreno no entorno desses pilares dificultando o escoamento e infiltração adequados da água.

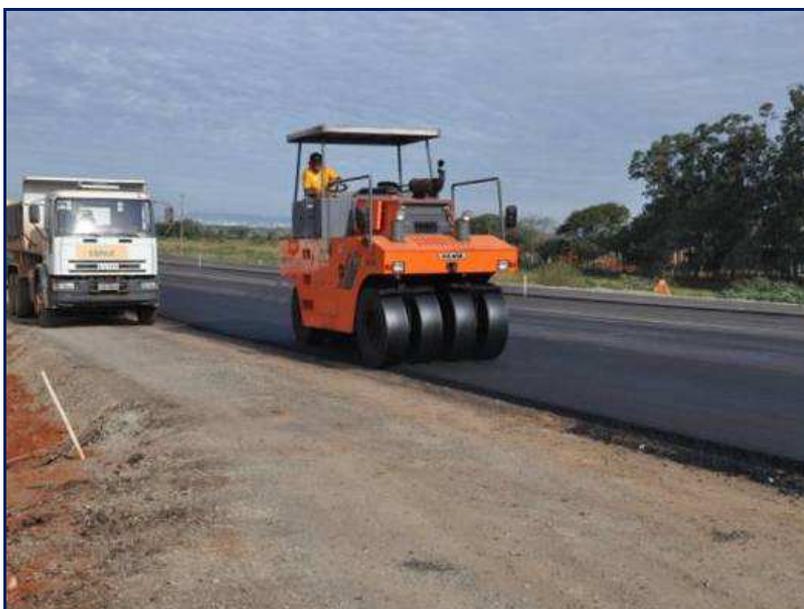
Foto 5 - Pavimentação que causa alterações climáticas, km 13+900

Esse é um impacto, decorrente da pavimentação, que pode ser constatado em diferentes bibliografias. Seus efeitos podem modificar o meio físico local no que diz respeito ao microclima.

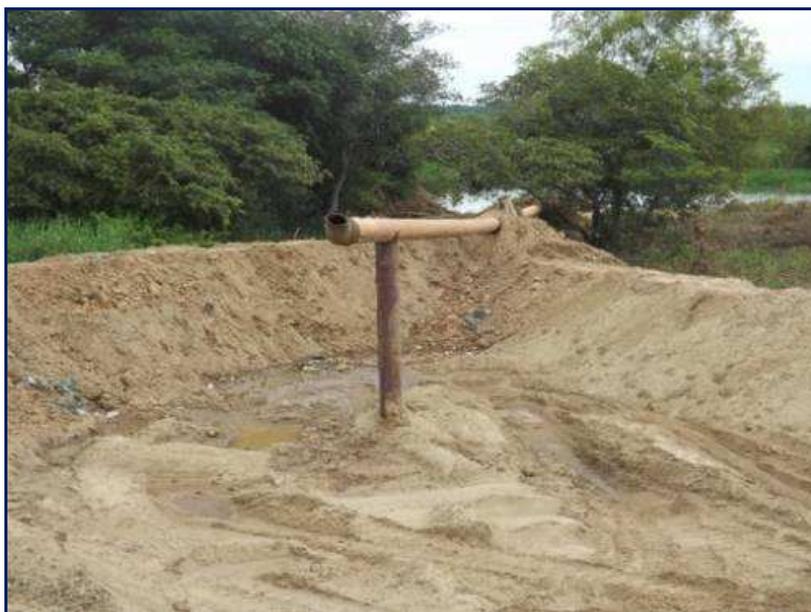
Foto 6 - Bombeamento de areia diretamente do Canal das Garças, km 20+400

A operação apresentada na foto, que seguiu as condicionantes da Autorização Geral nº 733/2012 (FEPAM) forneceu material para construção da interseção 5 e, como pode-se verificar, causou alterações ao meio físico local, nas proximidades de curso d'água. O impacto em questão, de degradação das áreas exploradas de fato aconteceu, principalmente onde a areia foi extraída, fora da área de estudo e, portanto, não foi objeto de trabalho da G.A., logo não se tem os registros comprobatórios. Os impactos decorrentes do bombeamento e transporte nas proximidades do Canal das Garças, como se pode verificar na foto 6, mostra a degradação da área utilizada para tal fim.

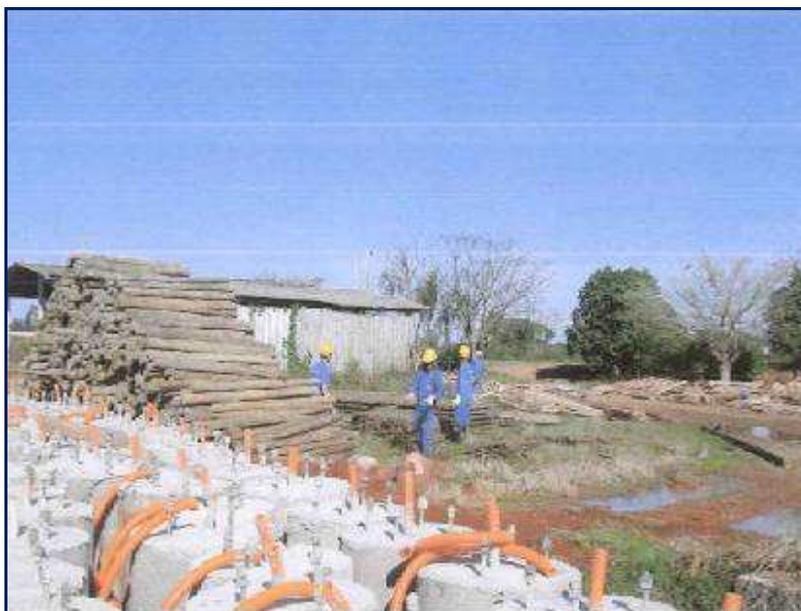
Foto 7 - Resíduos provenientes de desmobilização de estruturas, km 3+500, Área de apoio a terraplanagem

A foto apresenta resíduos provenientes de desmobilização de estruturas, encontradas na área de apoio a terraplanagem, situada no km 3+500. Esses resíduos além de causarem intrusão visual e descaracterização da paisagem local, não estavam presentes na ocupação original da área e podem vir ainda a acarretar outros impactos através de sua degradação ao longo do tempo.

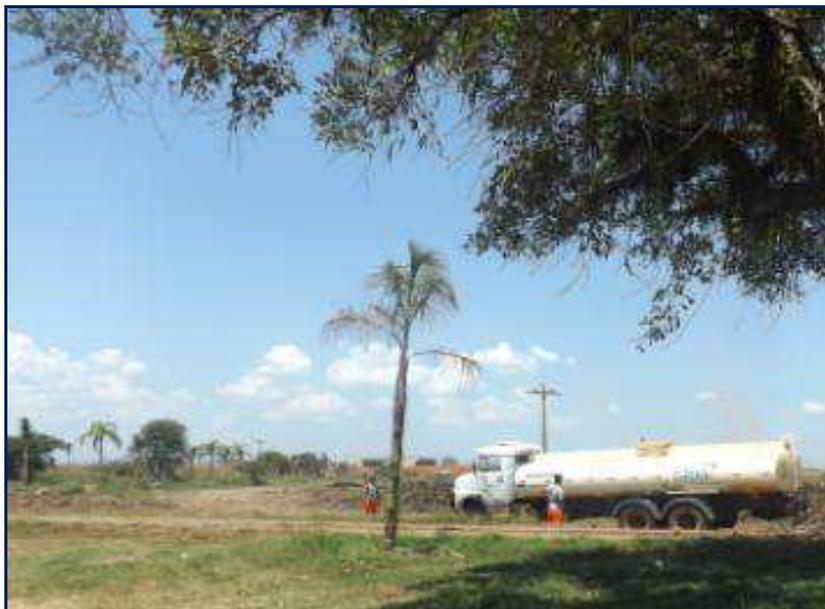
Foto 8 - Descaracterização da paisagem local, km 14+700

Esse é um impacto de acordo com Fogliatti *et al.* (2004) podem ser observados durante a implantação de jazidas, caixas de empréstimo e bota-foras. No exemplo da Foto 8 pode-se observar o local onde ocorreram cortes, aterros e instalação de usinas causando a descaracterização da paisagem local. Nos dados pesquisados esse impacto também foi identificado ao longo da implantação de obras de arte especiais e correntes e na implantação do empreendimento, como um todo.

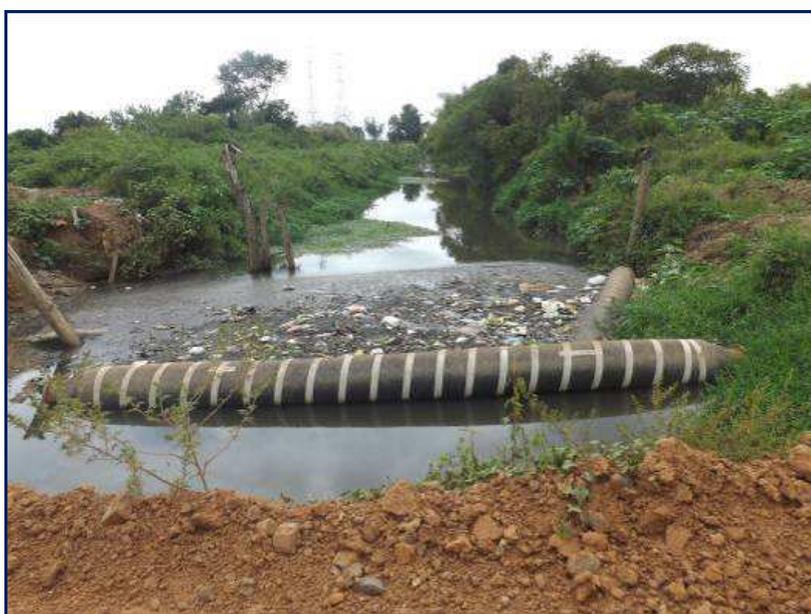
Foto 9 - Remoção de resíduos sobredrenantes, interceptados pela boia de contenção, km 18+200, Arroio Araçá

Apesar da remoção dos resíduos ter sido realizada para viabilizar as obras da rodovia, acabou trazendo um ganho ao curso d'água de onde foi retirado parte do resíduo que contribuía para a contaminação, ajudando assim a evitar minimizar o feito de possíveis inundações.

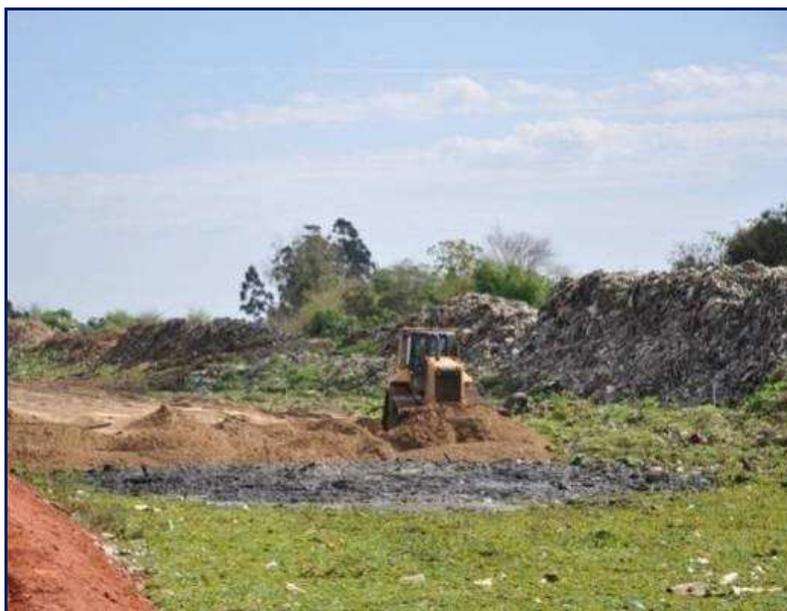
Foto 10 - Aterramento da vala lateral, km 16+400

De acordo com a STE (2012b), a situação da Foto 10, foi autorizada pela FEPAM através da LI nº 148/2012, pois no decorrer das obras foi constatado um volume expressivo de resíduos sólidos dentro da faixa de domínio da BR-448, em vários pontos, entre os quais os km 15+500 e 17+000 que precisaram ser removidos e acomodados em células nos taludes laterais da rodovia, para que a obra pudesse proceder. Entre estas atividades estava o aterramento de uma vala lateral e remoção de lodo e vegetação sobrenadante. Essa atividade propiciou a descontaminação, parcial, do solo no local e a remoção de um passivo ambiental herdado pelo empreendedor, conforme será melhor apresentado no item Remoção de passivo ambiental.

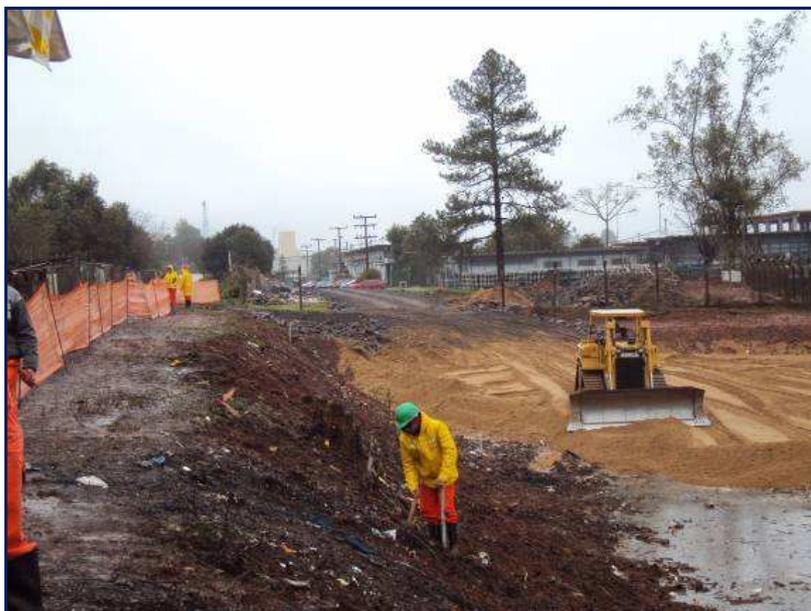
Foto 11 - Abertura de caminho de serviço/Terraplanagem, km 20+500, Interseção 5

A exposição temporária dos solos modifica os parâmetros físico, podendo até mesmo afetar os químicos devido a exposição as intempéries e outros fatores, além de poder vir a acelerar processos erosivos e consequente assoreamento.

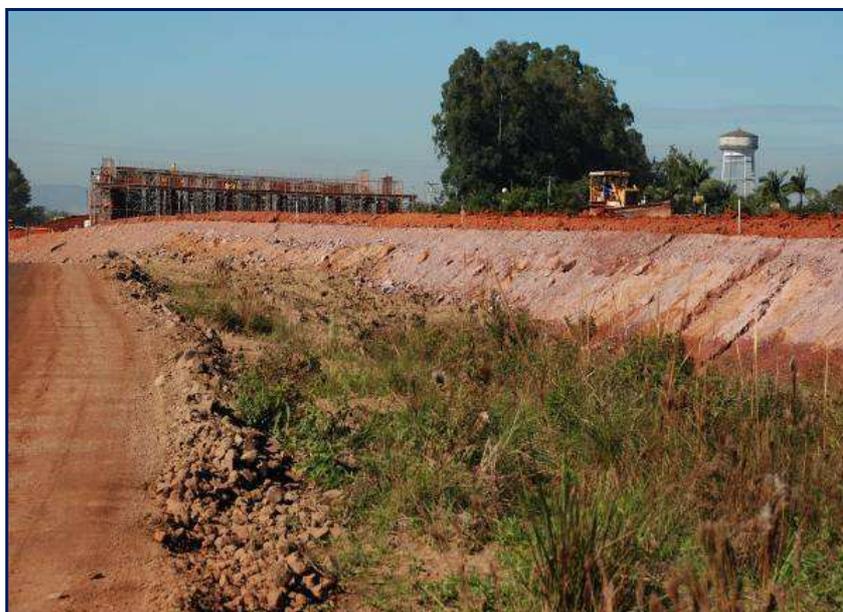
Foto 12 - Atividade de aterro, imprimindo aumento de cota ao relevo, km 13+200

Esse é um impacto que afeta o meio físico uma vez que pode aumentar a declividade do terreno ocasionando erosões e assoreamento, oferecer uma paisagem desagradável através de taludes mal conformados e servir como obstáculo na paisagem interferindo no meio natural.

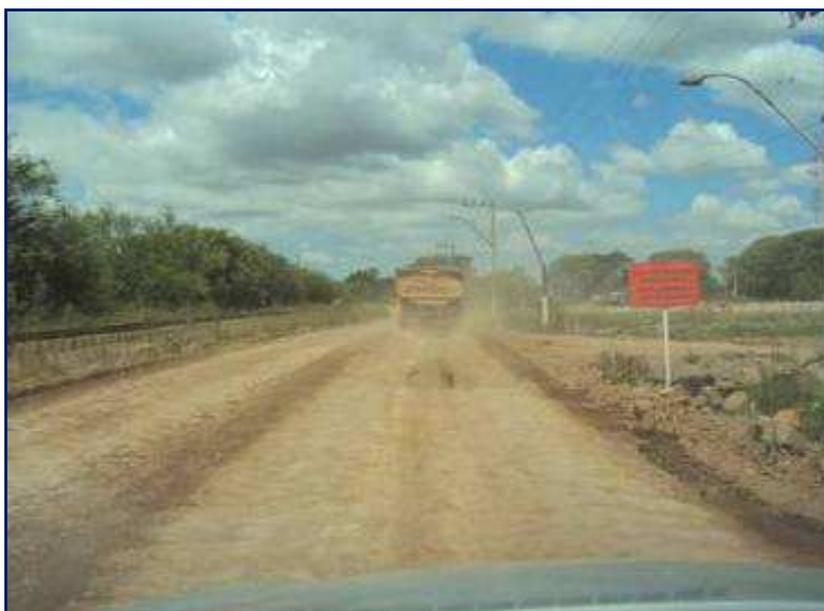
Foto 13 - Tráfego intenso de caminhões, emissão de material particulado, km 0+800

Na foto apresentada o tráfego intenso de caminhões circulando por caminhos de serviço, que geralmente não são pavimentados, ocasionou a emissão de material particulado acima dos limites estabelecidos pela escala de Ringelmann¹⁰, de acordo com STE (2012a).

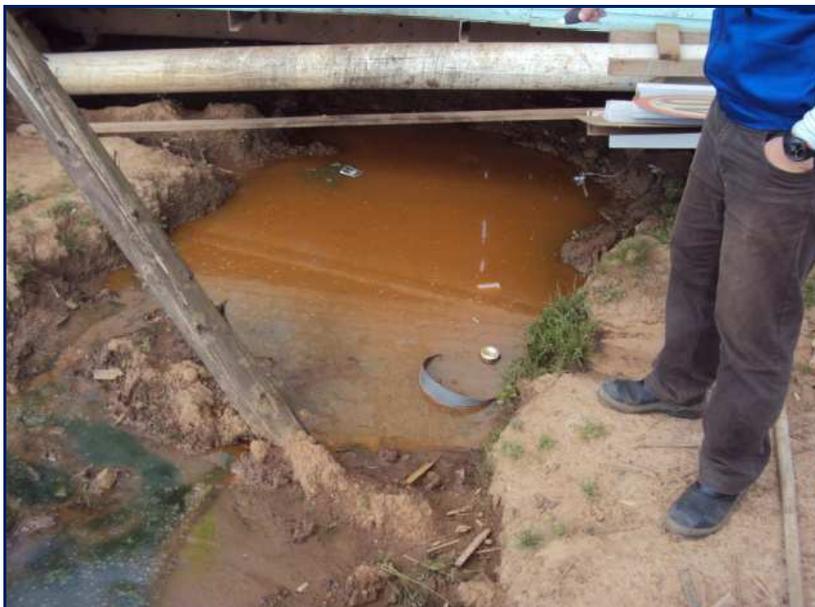
Foto 14 - Despejo de água com resíduos (matéria orgânica), km 3+200

A situação anteriormente referida deu origem à proliferação de algas na água, como pode ser visto na foto apresentada. Esse foi o único impacto constatado

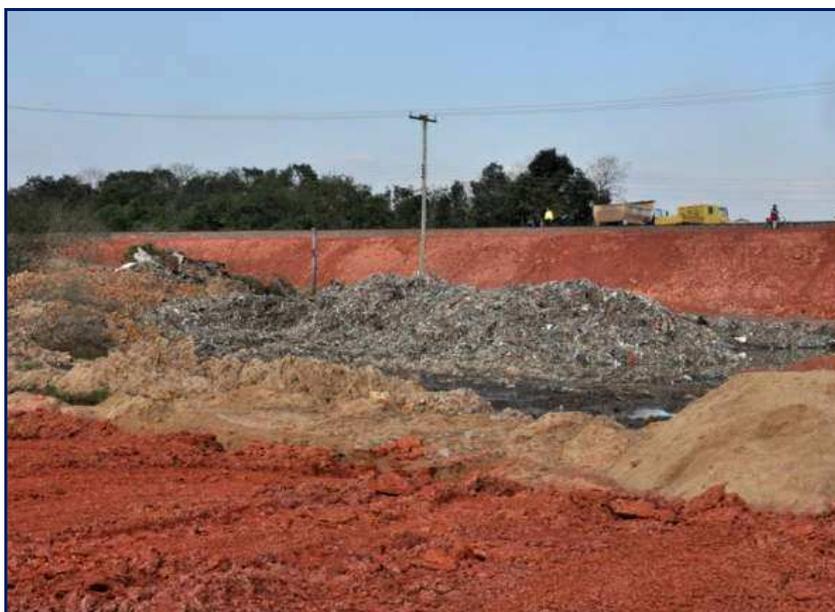
Foto 15: Local com aproximadamente 6000 m³ de resíduos sólidos acumulados pelos moradores oriundos de sua atividade reciclagem. km 12+540

A FEPAM, através da LI nº 148/2012, autorizou o projeto para encapsulamento de resíduos classe II, de origem domiciliar removidos da área onde habitavam as famílias que foram realocadas para construção da rodovia, em Canoas. Os resíduos dispostos entre os km 12+300 e 12+640 (lote 2) e do 15+700

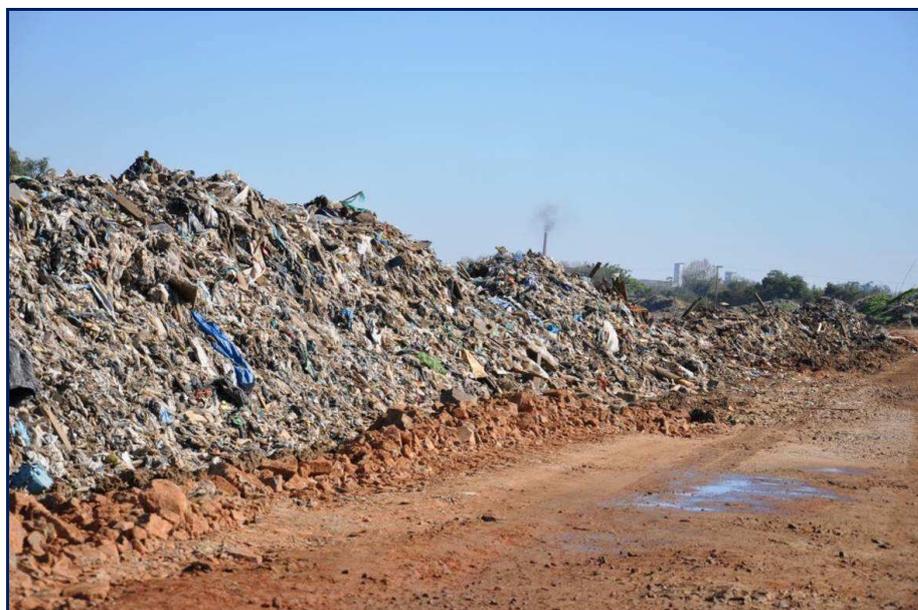
Foto 16: Local de acumulação de resíduos, km 17+000

Acredita-se que entre os impactos positivos identificados pela presente pesquisa esse seja o mais significativo. O mesmo vem proporcionando melhora na

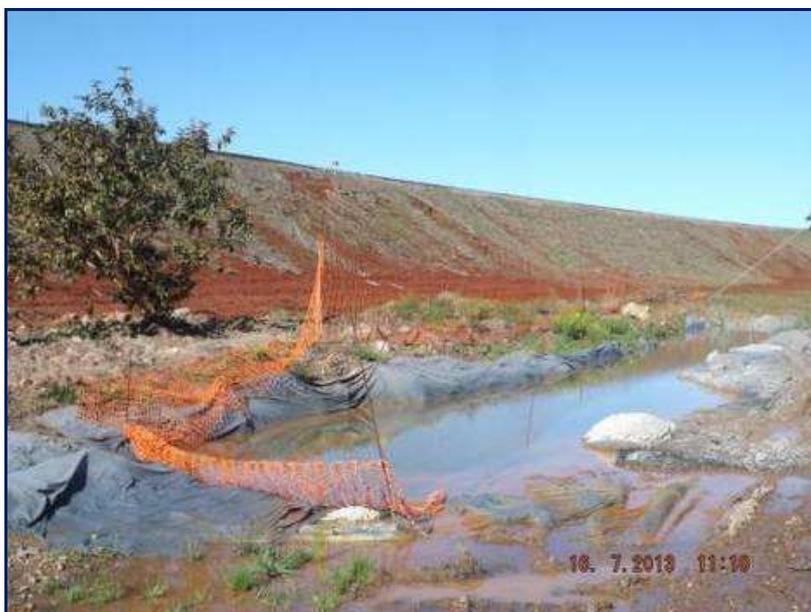
Foto 17: Bate lastro esgotado, km 0+600

Os bate-lastos que eram da responsabilidade das construtoras, que os utilizavam para fazer a manutenção de caminhões betoneira, foram encontrados abandonados ou com capacidade esgotada por várias ocasiões, por distintas

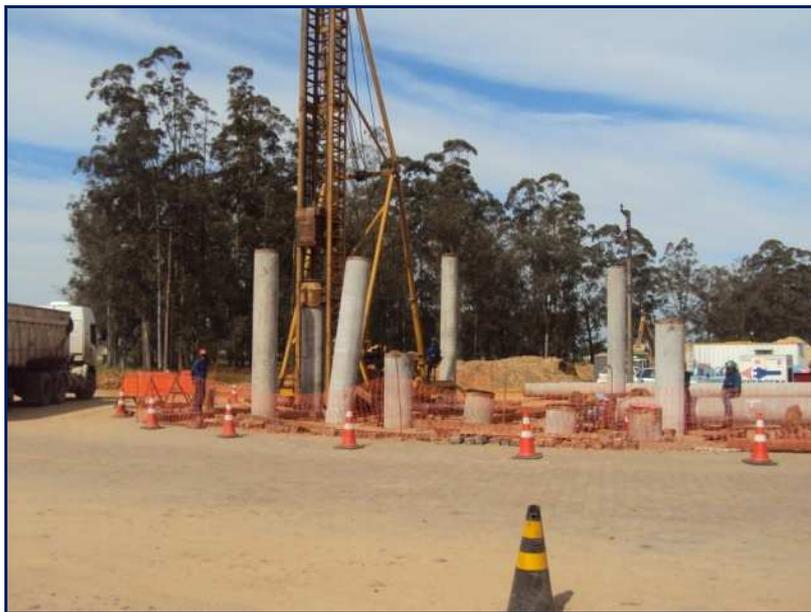
Foto 18 - Atividade de estaqueamento, km 13+500

De acordo com STE (2011a) a situação apresentada na foto se refere ao estaqueamento para construção das fundações do viaduto no km 13+500, onde, possivelmente ocorreu ruído e vibração. O aumento no nível de ruídos ainda pode ser constatado ao longo da presente pesquisa em situações como durante o uso de maquinários, trânsito de máquinas e equipamentos, cravação de geodrenos e atividades diversas nos canteiros de obras.
