**OS PRÉDIOS HISTÓRICOS DA UNIVERSIDADE FEDERAL DO RIO
GRANDE DO SUL:
PROPOSTA DE TOMBAMENTO PELO INSTITUTO DO PATRIMÔNIO
HISTÓRICO E ARTÍSTICO DO ESTADO (IPHAE)**

Dissertação submetida ao Programa de Pós-Graduação em Memória Social e Bens Culturais do Centro Universitário La Salle - UNILASALLE, como requisito parcial para obtenção do grau de Mestre em Memória Social e Bens Culturais, na área de concentração Estudos em Memória Social, linha de pesquisa Memória, cultura e identidade.

CANOAS, 2013

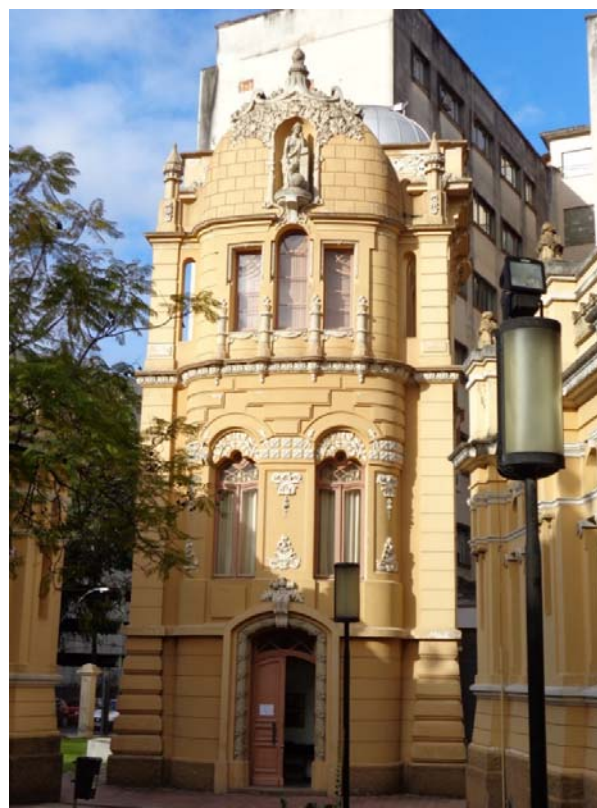
Figura 17 - Observatório Astronômico em 2013

- Na comparação entre as imagens do Observatório Astronômico nos anos de 1908 (Figura 18), 1914 (Figura 16), entre 1988 e 1989 (Figura 19) com o ano de 2013 (Figura 17), observa-se que as restaurações realizadas mantiveram as características originais da edificação construída há mais de cem anos.

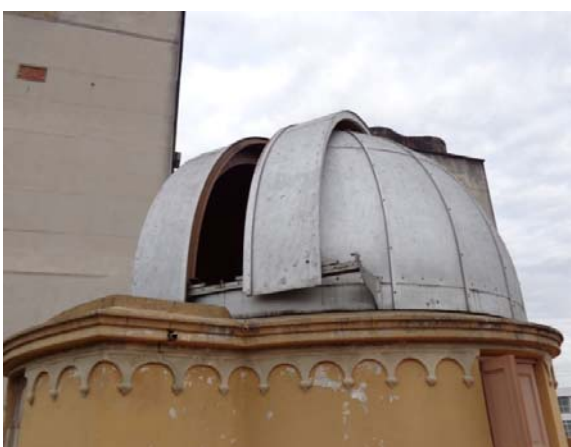
Figura 27 - Parte externa da cúpula toda em metal

- No dia 15 de agosto de 2002, o Observatório foi devolvido à comunidade totalmente restaurado (UFRGS, 2004).
- No ano de 2013 ainda se pode observar o resultado dessas obras de restauração. A seguir alguns exemplos dessa afirmação:
 - o Atualmente as paredes internas do Observatório são brancas, com exceção da que contém a pintura mural de Chronos (Figura 21), deus do tempo, na Sala Meridiana, que foi recuperada.
 - o Foram mantidas e restauradas as escadas de acesso aos andares, como as que dão acesso ao segundo pavimento (Figura 22) e à Sala Equatorial (Figura 24), por exemplo.
 - o Observa-se a recuperação do forro de madeira da cúpula na Figura 26 e de sua parte metálica na Figura 27.
- A Figura 28 apresenta um exemplo das luminárias adequadamente instaladas.

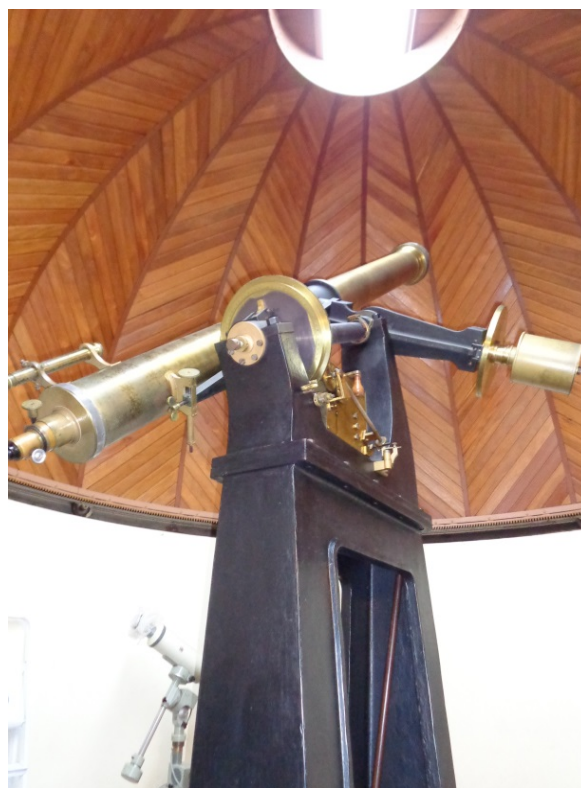
Figura 26 - Forro de madeira da cúpula na Sala Equatoria

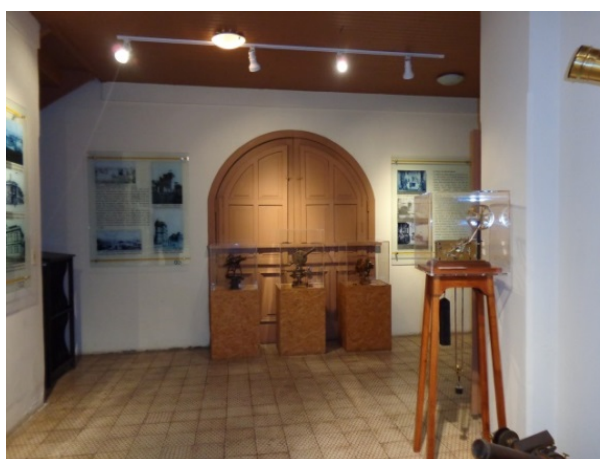
Figura 28 - Luminárias da antiga oficina no térreo

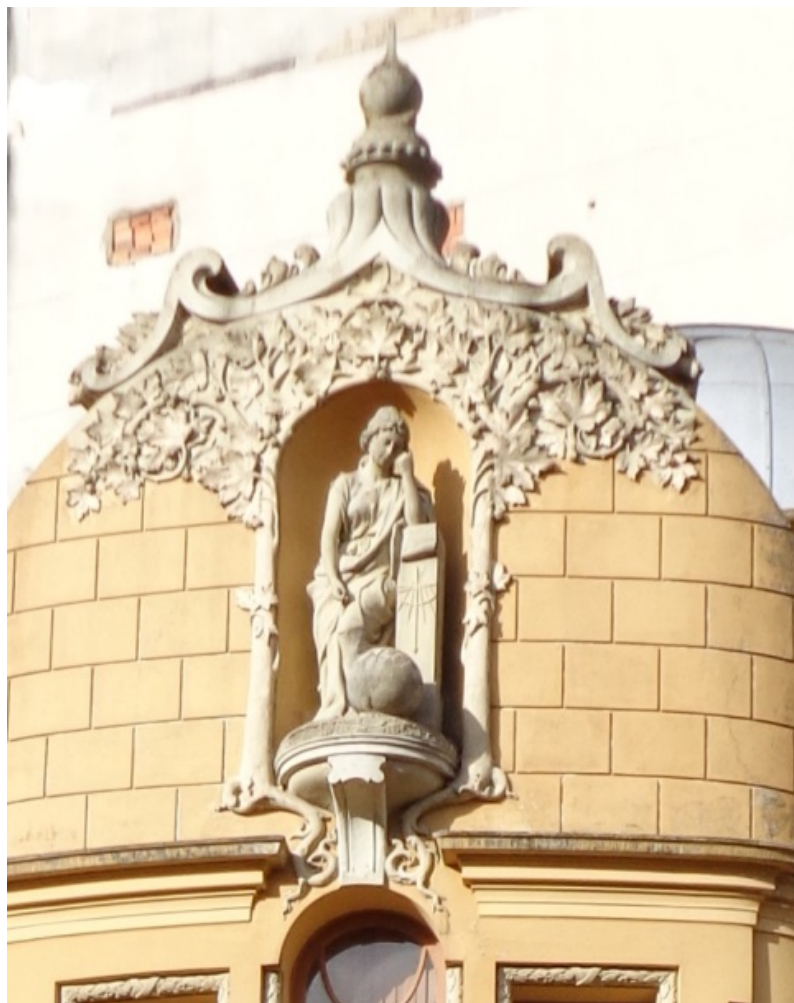
Figura 31 - Estátua de Urânia e seu entorno

Permanecem nas fachadas elementos que caracterizam essa edificação como de estilo *Art Nouveau*, destacando-se entre eles a estátua de Urânia, musa da Astronomia, localizada no frontão da fachada principal, com arabescos florais em seu entorno (Figura 31). Entre outros elementos que caracterizam o estilo, aponta-se as molduras das janelas do segundo pavimento com figuras de pelicanos, florais e máscaras (Figura 32), motivos florais na moldura da porta principal e os símbolos das constelações zodiacais no em torno do ponto mais alto das fachadas do terraço (Figura 33).

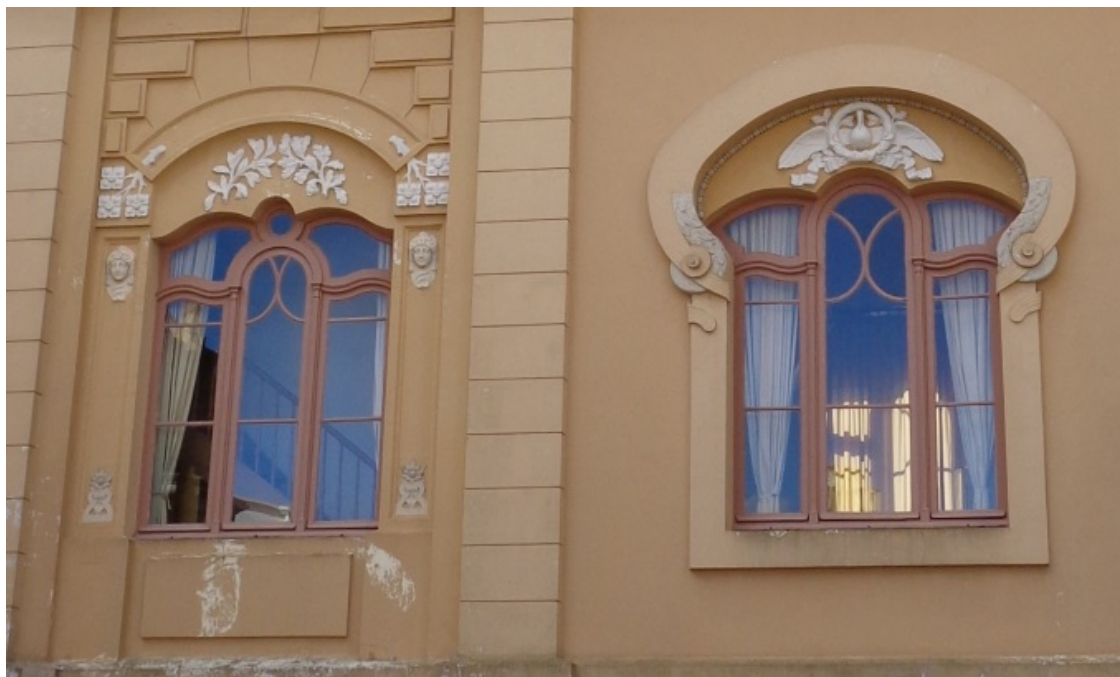
Figura 32 - Detalhes das janelas

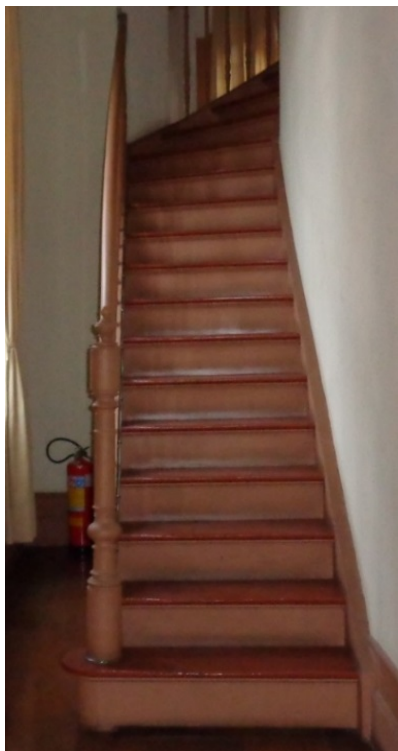
Figura 34 - Escada de acesso à Sala Meridiana

As escadas conservam-se bem pintadas, com os degraus e corrimão em bom estado de conservação, como registrado nas Figuras 22 e 34.

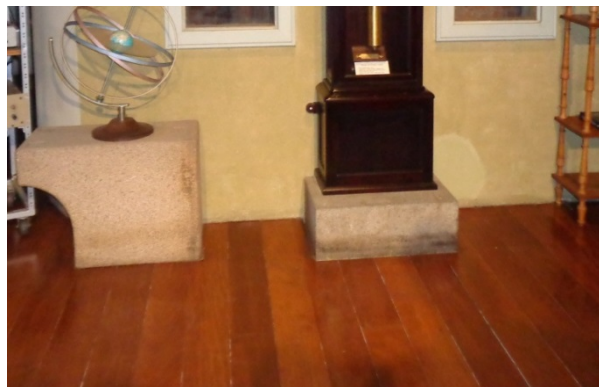
Figura 35 - Piso de madeira da Sala Meridiana

Os pisos em madeira do segundo, terceiro e quarto pavimentos e em mosaico no térreo estão bem conservados, sem apresentar falhas ou desgaste. Pode-se observar exemplos do piso em madeira nas Figuras 13 e 35, bem como do piso em mosaico do térreo nas Figuras 28 e 36.

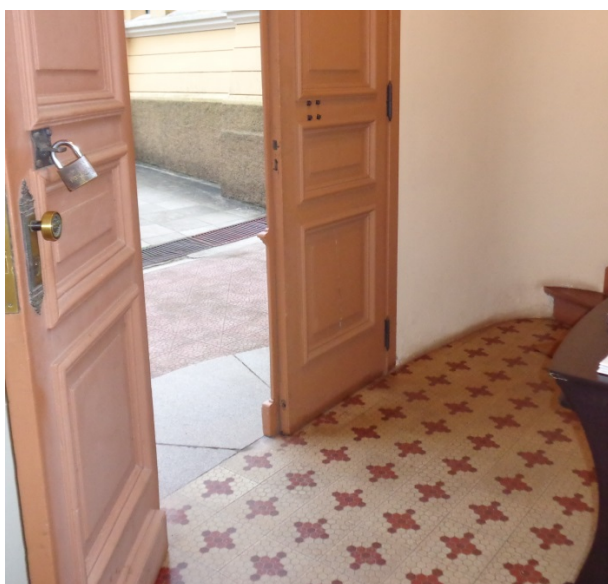
Figura 36 - Piso do hall de entrada

As janelas e portas estão em bom estado de conservação. Exemplos nas Figuras 36 e 37.

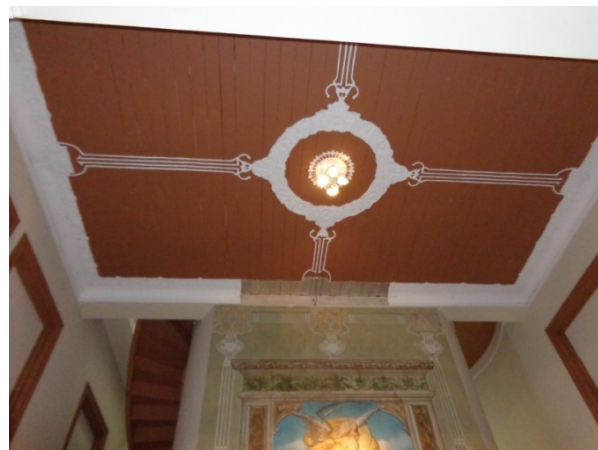
Figura 39 - Adequação da luminária na Sala Meridiana

O mesmo não se pode afirmar com relação ao gesso que emoldura o teto da Sala Meridiana, que caiu em algumas partes (Figura 39).

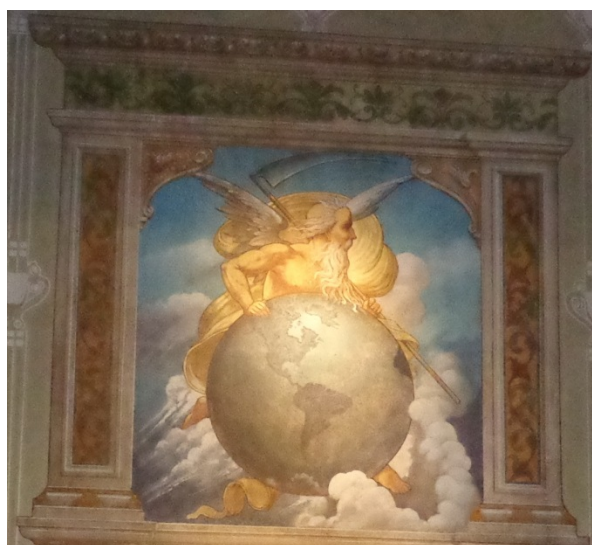
Figura 40 - Detalhe do Mural de Chronos, deus do tempo

Na Figura 40 pode-se observar que a pintura que retrata Chronos, o deus do tempo, está preservada, assim como a pintura que emoldura esse mural.

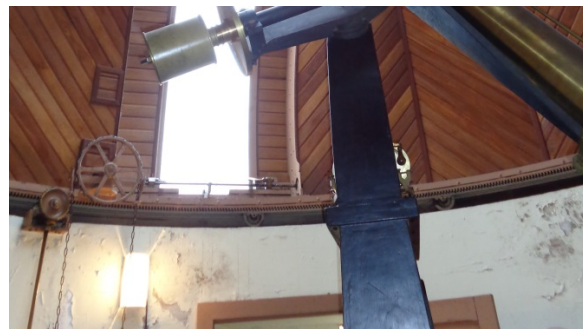
Figura 42 - Existe infiltração na parede interna da cúpula

- Existem infiltrações na parede da cúpula (Figura 42) que ocorrem devido ao acúmulo de água no telhado que cobre a escada de acesso a este andar. Segundo o Técnico José Menotte P. Aquino (Informação verbal⁵, 2013), o sistema de calha ali existente não é eficaz no escoamento da água. Observa-se que está descascando a pintura das paredes externas da cúpula e da mureta que a cerca. Também se pode notar o escurecimento da tinta próximo ao chão, o que se repete no parapeito dos dois terraços, provavelmente pela presença de fungos (Figura 43).
- A Figura 44 mostra a situação da pintura das paredes externas que estão descascadas em várias regiões ao longo de toda a edificação, chegando ao desgaste do reboco na fachada norte.

Conclui-se que se encontram em boas condições a estrutura de sustentação do prédio, as redes de energia elétrica, as instalações hidrossanitárias, os pisos, janelas e portas. Entretanto, se faz necessária a recuperação da pintura das paredes externas, restauração do gesso que emoldura o teto da Sala Meridiana, na parede onde se localiza a pintura mural do deus Chronos e tratamento dos elementos decorativos externos, bem como, dos problemas de infiltração no teto da Sala Equatorial.

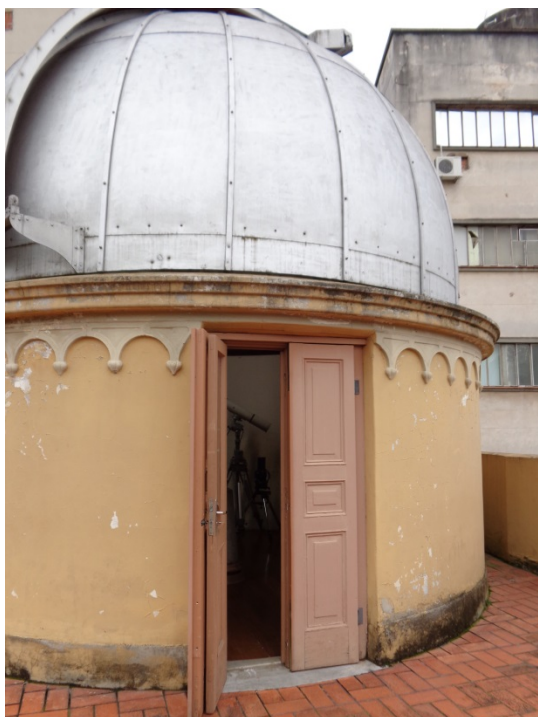
Figura 43 - A pintura da parede da cúpula está descascando e escura junto ao chão

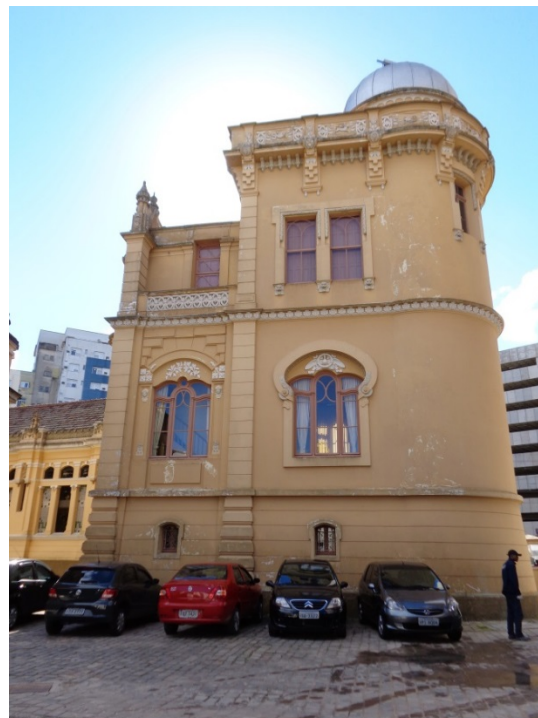
Figura 48 - Entorno do Observatório Astronômico em 2013. Ao fundo a Santa Casa de Misericórdia de Porto Alegre

A Figura 48 registra o estacionamento de veículos junto ao Observatório, o que compromete a conservação da pintura da edificação.

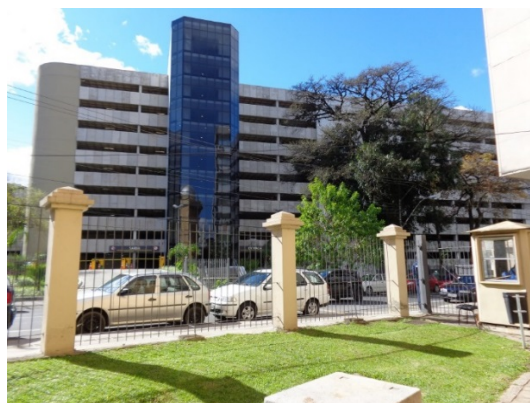
Figura 52 - Edifício de estacionamento da Santa Casa de Misericórdia de Porto Alegre

O Diretor do Observatório, Físico Claudio Bevilacqua, quando consultado em 2011 (Informação verbal, 2011¹⁷) já demonstrava preocupação com a construção do edifício de estacionamento da Santa Casa de Misericórdia de Porto Alegre (Figura 52) ao lado do Observatório, localizado na calçada oposta na Av. Osvaldo Aranha. Em 2013 (Informação escrita¹⁸, 2013) ele afirma que efetivamente esse estacionamento prejudica as observações “de dois modos: Um que é o sistema de iluminação externo que projeta parte da luz dos postes e refletores para cima e na direção do Observatório. O outro é pela descida dos carros que projetam a luz dos faróis sobre o terraço quando estamos observando o céu”. Salienta que a iluminação pública da Praça Argentina e da própria UFRGS também trazem prejuízos às observações.

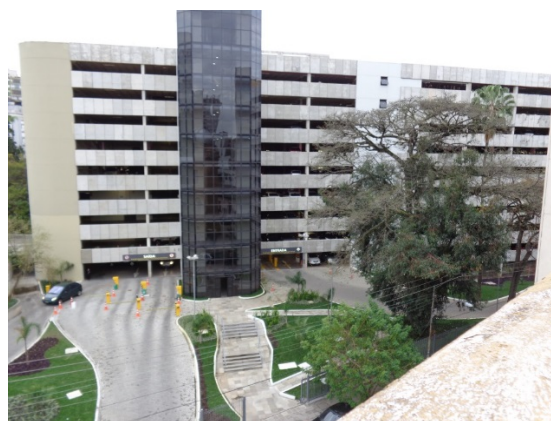
Figura 53 - Edifício de estacionamento da Santa Casa de Misericórdia de Porto Alegre visto do terraço do Observatório

A Figura 53 mostra que os andares superiores do estacionamento da Santa Casa de Misericórdia de Porto Alegre estão posicionados na mesma altura que o terraço do Observatório, que é utilizado para observações do céu.

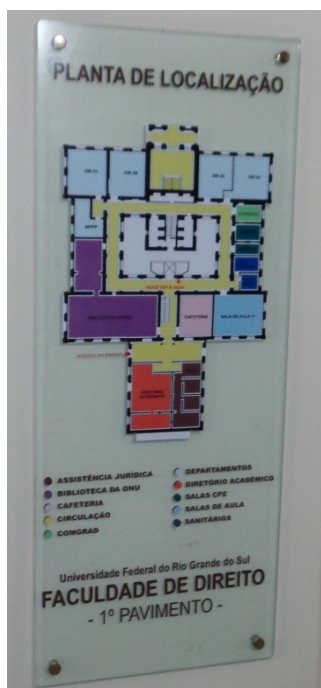
Figura 13 - Planta de localização do pavimento térreo

- O antigo porão habitável, atual pavimento térreo, foi reformulado executando-se adequação das paredes ao uso pretendido, pela demolição de algumas e inclusão de outras, como se pode observar na comparação da planta de localização em 2013 (Figura 13) com a planta baixa do térreo em 2000 (Figura 54). Foram recuperados pisos, forros, esquadrias, grades de ferro, pintadas as paredes, modernizadas instalações elétricas, hidrossanitárias e de telecomunicações (UFRGS, 2004, 2007).

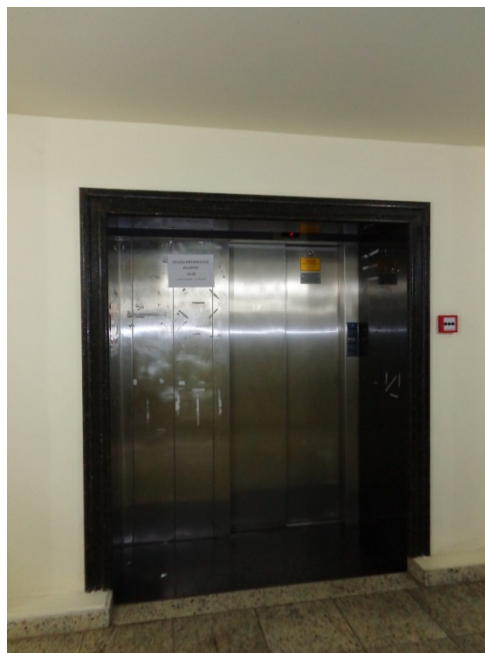
Figura 16 - Elevador

- Em 2004 foi executada a quarta e última etapa da intervenção, onde foram restaurados o segundo e terceiro pavimentos. Nesses dois andares, da mesma maneira que no térreo, foram realizadas adequações de paredes, recuperação de pisos, forros, esquadrias, pintadas as paredes, modernizadas instalações elétricas, hidrossanitárias (Figura 15), de telecomunicações e de proteção contra descargas atmosféricas. De maneira geral, as funções desempenhadas foram mantidas nos mesmos espaços (UFRGS, 2004).
- Nessa fase também foi substituído elevador antigo, que se apresentava lento e obsoleto, por um modelo novo (Figura 16) (UFRGS, 2007).

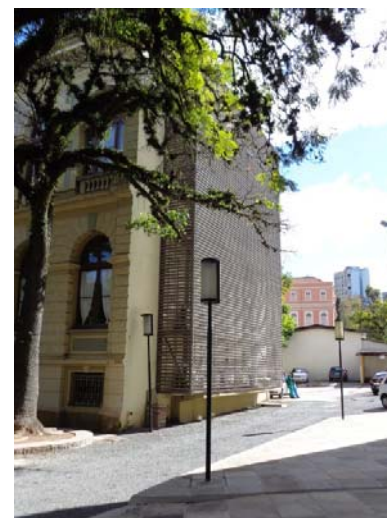
Figura 31 - Condicionadores de ar cobertos pela estrutura metálica vazada localizada na fachada posterior do prédio

No caso dos condicionadores de ar, a alternativa adotada foi a de instalação de uma estrutura metálica vertical, vazada, feita em painéis estreitos, que compõe um painel envolvendo toda fachada. Este painel abriga todos os equipamentos de ar condicionado. Esta opção, apesar de contrastante com o estilo da construção, cria harmonia e protege o equipamento instalado.

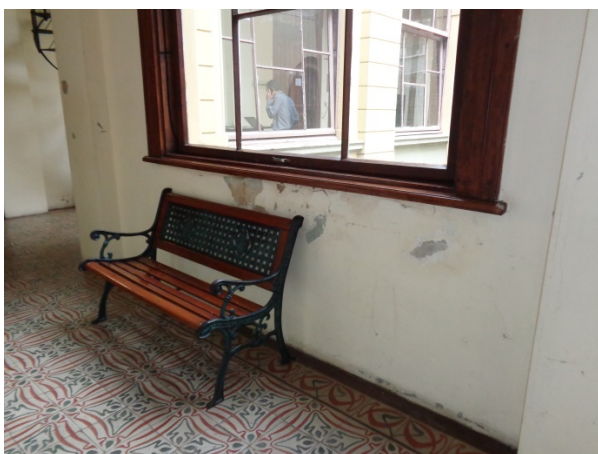
Figura 32- Exemplo de parede interna com o reboco descascando

- a pintura das paredes internas e externas precisam ser refeitas (exemplos nas Figuras 32 e 33);
- infiltrações no teto do terceiro pavimento (Figura 34);
- as pinturas murais existentes abaixo do frontão na entrada principal, na parede do terceiro pavimento, estão desgastadas e necessitando de restauração (Figura 35);
- a parte externa das esquadrias das janelas de madeira está ressecada e com a pintura descascando (Figura 36);
- os degraus da entrada principal apresentam rachaduras (Figura 37) e

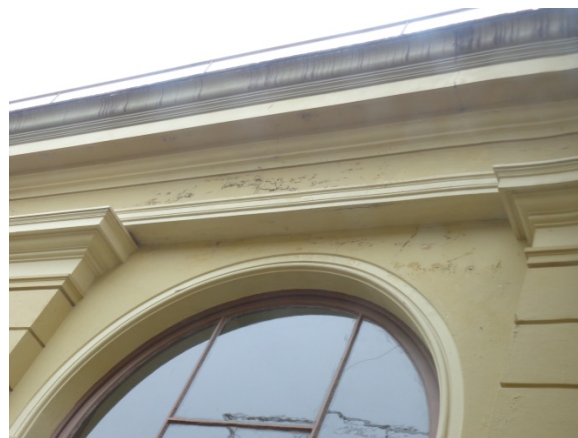
Figura 33 - Exemplo de pintura da parede externa necessitando de restauração

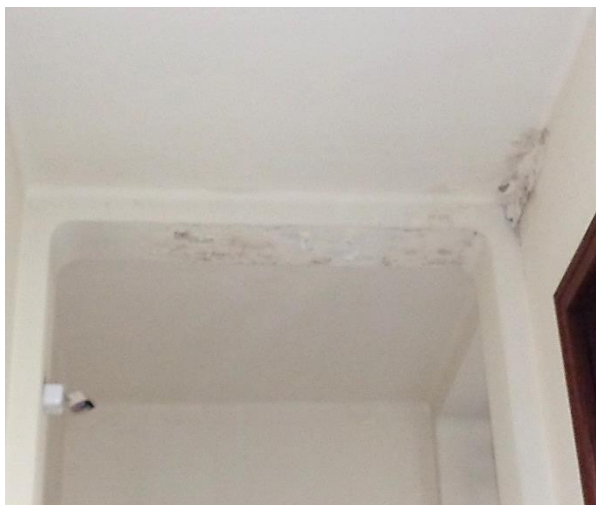
Figura 34 - Exemplo de infiltração

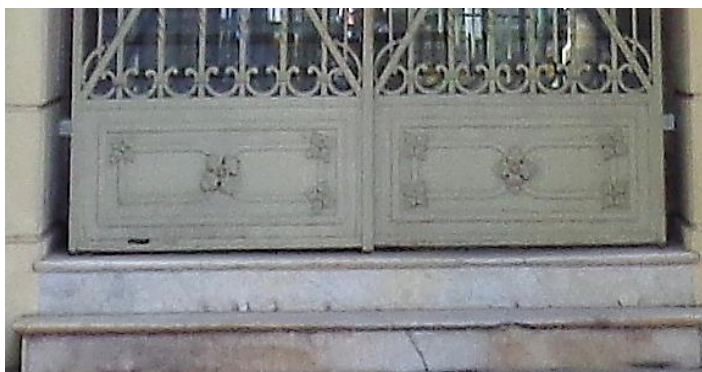
Figura 38 - Portão da entrada principal com ponto de ferrugem

o portão da entrada principal apresenta a pintura desgastada, com um buraco indicando provável ponto de ferrugem (Figura 38).

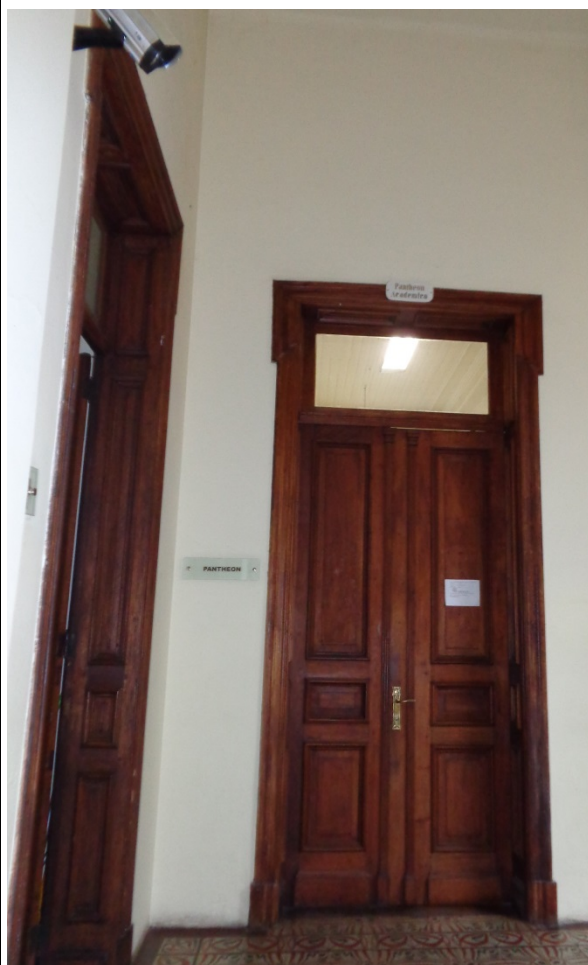
Figura 39 - Porta do Pantheon em bom estado de conservação

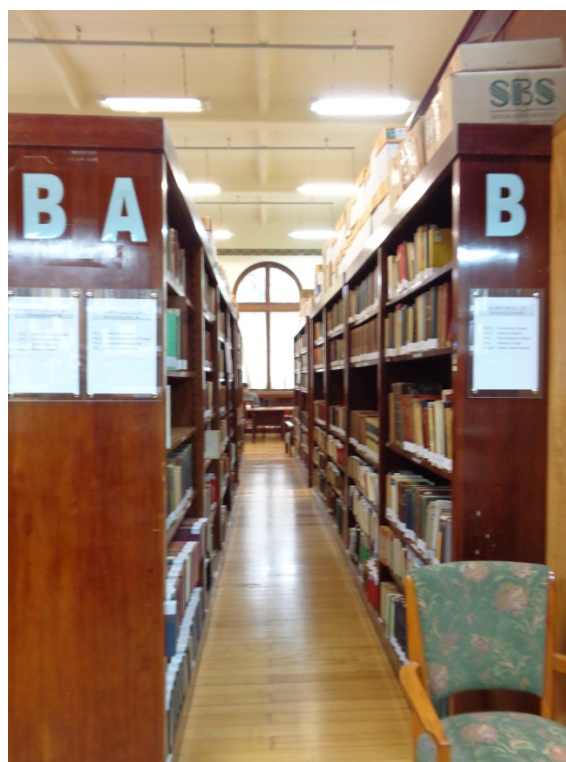
Figura 40 - Biblioteca

Ressalta-se que há janelas e portas em bom estado de conservação, como no exemplo da Figura 39. As instalações hidrossanitárias encontram-se em bom estado de conservação e funcionamento. A rede de iluminação interna está adequada e com bom funcionamento, como no exemplo na Figura 40.

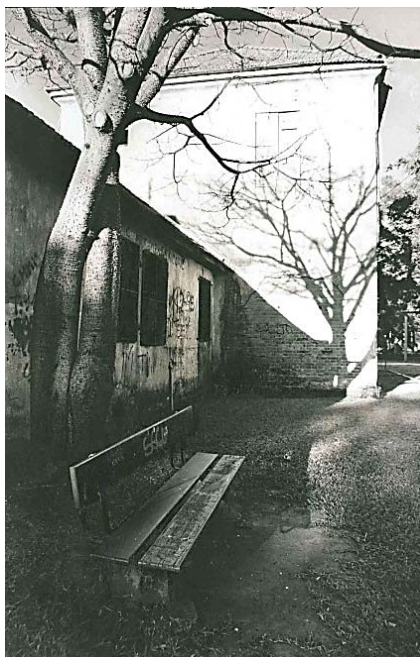
Figura 5 - Fachada lateral do prédio interditado entre 1996 e 1999

De 1996 até 1999 essa edificação ficou interditada por falta de condições de uso (Figura 5) (UFRGS, 2004).

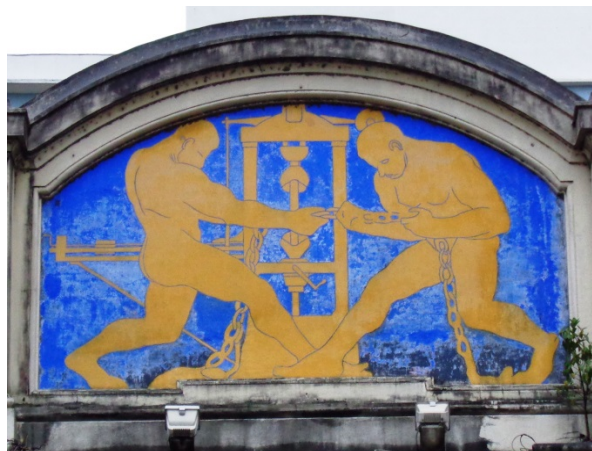
Figura 19 - Pintura mural do frontão simbolizando o trabalho

- a escada interna de madeira, que leva ao segundo piso, está necessitando de restauração (Figura 33);
- algumas paredes internas, nas partes próximas ao teto, há sinais de infiltração;
- a pintura das paredes externas (Figura 34) e as calhas (Figura) necessitam de manutenção rotineira e constante;
- a pintura mural que está no frontão da fachada voltada para a Av. Osvaldo Aranha precisa ser restaurada e observada sua manutenção (Figura 19), bem como de toda a fachada principal.

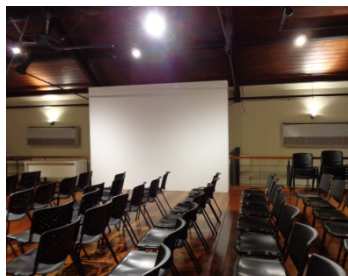
Figura 25 - Detalhe da adequação dos condicionadores de ar

Da mesma maneira, as instalações de condicionadores de ar (Figura 25), o mezanino com piso de madeira que está colocado sobre uma estrutura metálica (Figura 26) e o elevador, que foram melhoramentos realizados para adequar o prédio às suas funções de Museu, transmitem com clareza a sensação de contemporaneidade (Figura 27). O elevador serve para o transporte de pessoas portadoras de necessidades especiais ao mezanino. O Museu é protegido por um sistema de alarme e câmeras de vigilância.

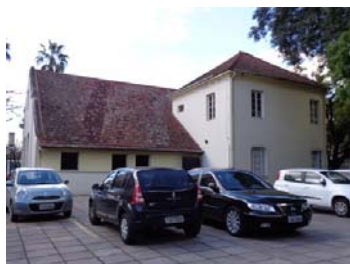
Figura 28- Janelas do térreo com cantos arredondados

O segundo volume possui dois pavimentos e telhado coberto com telha francesa, dividido em quatro águas. Não apresenta decorações na fachada. A parte de cima da moldura das janelas do térreo é arredondada (Figura 28) e uma pequena porta dá acesso ao prédio como entrada auxiliar. No térreo estão localizados os banheiros masculino e feminino, a sala da reserva técnica, a cozinha, depósito de materiais de limpeza e uma sala de trabalho. Esse volume divide-se do principal através de uma porta de vidro em duas folhas (Figura 29).

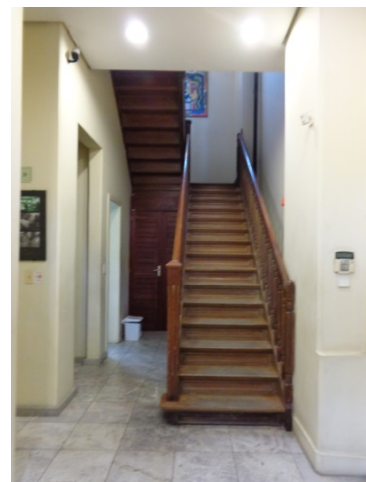
Figura 30 - Escada de madeira que leva às salas de trabalho do segundo andar

O acesso ao segundo andar ocorre por uma escada de madeira (Figura 30). Nele estão localizadas três salas de trabalho (Figura 8).

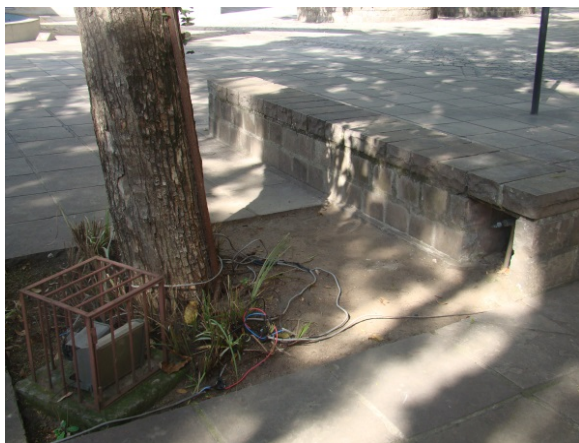
Figura 43 - Instalação Elétrica

Finalmente, se observa ao redor de algumas árvores que se localizam em frente ao Museu algumas instalações elétricas que parecem inadequadas, podendo colocar em risco as pessoas que por ali circulam, como exemplo das imagens das Figuras 43 e 44.

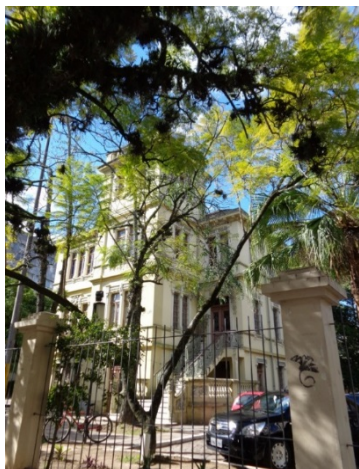
Figura 12 - Prédio da Rádio da Universidade em 2013

- A Figura 12 registra a fachada da Rádio da Universidade no ano de 2013. Pode-se observar que o prédio mantém as características de construção originais da década de 1920, com adequações necessárias às exigências de conforto e tecnologia disponíveis na primeira década do século XXI, quando o prédio foi restaurado. Como exemplo dessa afirmação a Figura 13 ilustra a solução encontrada para a instalação dos aparelhos condicionadores de ar.

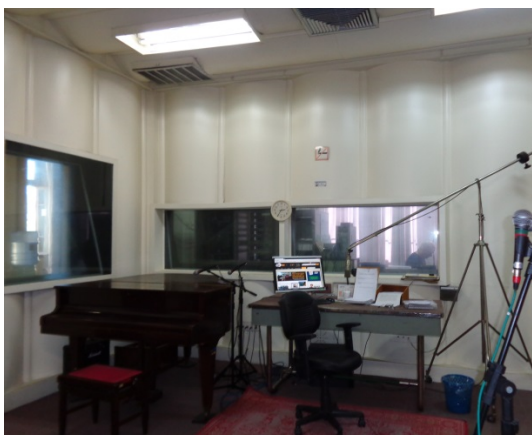
Figura 19 - Estúdio Principal em 2013

A Figura 19 mostra o interior do Estúdio Principal da Rádio da Universidade, onde se observa a manutenção da divisória que o separa da Sala de Operações Técnicas. A comparação da Figura 20 com a Figura 21 evidenciam a evolução do isolamento acústico aplicado e do sistema de condicionamento do ar.

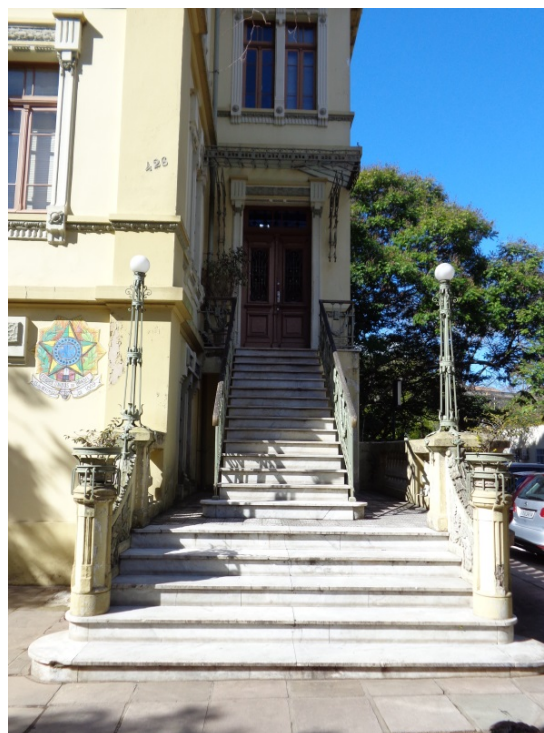
Figura 23 - Escadaria que dá acesso à entrada principal

O estilo *Art Nouveau* está presente nesta edificação na assimetria dos seus volumes, na escada externa não centralizada feita de mármore, somada aos elementos trabalhados em ferro de seus gradis com a combinação de ferro e vidro presentes na cobertura do patamar da escada (UFRGS, 2000).

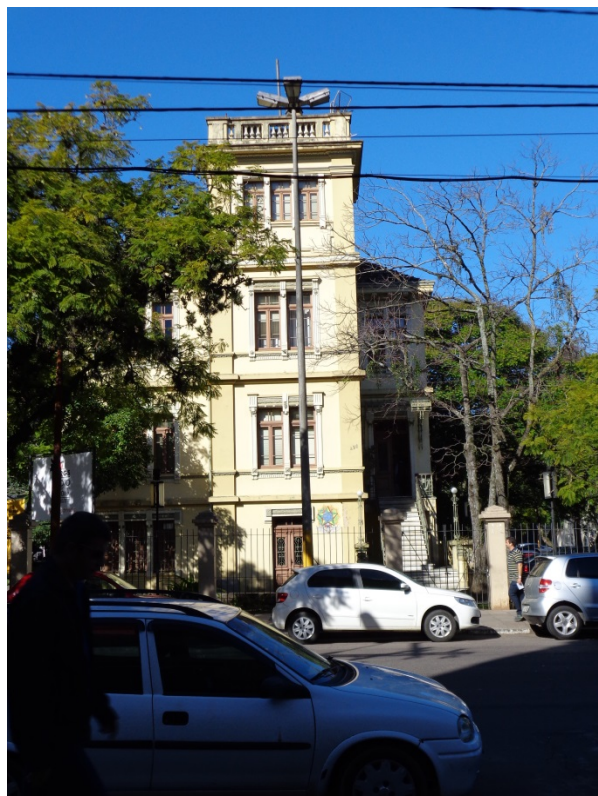
Figura 25 - Torre localizada na fachada frontal

Sendo o único volume com quatro pavimentos e coberta por um terraço, a torre destaca-se do restante da edificação (Figura 25). A sacada que se localiza na sua cobertura é protegida por “platibandas retas e vasadas” (Figura 26). No pavimento térreo aparecem o Brasão da República e uma porta de acesso ao porão habitável (Figura 27) (UFRGS, 2000).

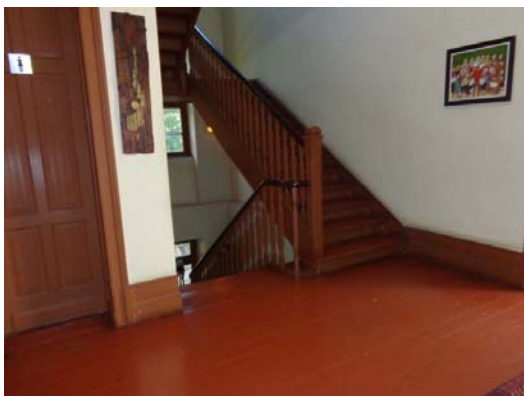
Figura 28 - Saguão do segundo pavimento

Nessa edificação não existe um corredor e a comunicação entre os ambientes internos ocorre através de uma área de distribuição central. Uma escada de madeira comunica o porão habitável com o segundo e terceiro pavimentos (Figura 28) (UFRGS, 2000).

Os pisos são de ladrilho hidráulico no porão habitável e de madeira, macho e fêmea, nos andares superiores (UFRGS, 2004) “Os forros, com tábuas macho e fêmea, apresentam cimalkas de acabamento” (UFRGS, 2000) em todos os andares como se vê na Figura 30. O detalhe do piso de madeira está registrado na Figura 28 e do ladrilho hidráulico no porão habitável na Figura 29. As janelas em formato retangular são geminadas, divididas por colunas em duas e três partes e possuem molduras ornamentadas e suas aberturas são de madeira (Figura 31). As portas, também de madeira, são de duas folhas, possuindo molduras ornamentadas da mesma forma como as janelas (Figura 29).

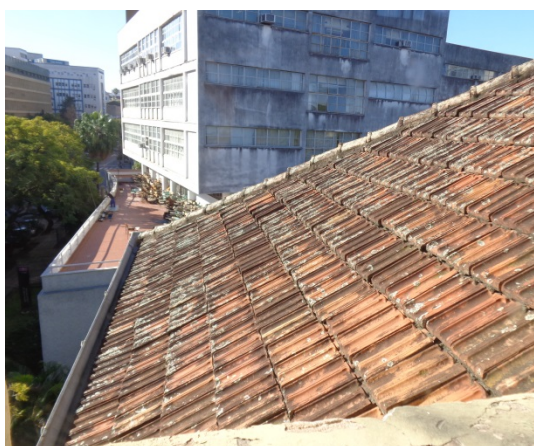
Figura 32 - Cobertura do Telhado

O estado de conservação geral do prédio da Rádio da Universidade é bom. As paredes e forros não apresentam sinais de infiltração. Os telhados de cobertura estão em condições normais (exemplo na Figura 32). As instalações sanitárias e de cozinha estão em funcionamento normal, sem problemas de vazamentos ou infiltrações (Figuras 33 e 34). As janelas e portas vedam as suas aberturas. Exceção seria a porta do pavimento térreo localizada na fachada frontal que apresenta certo desgaste em sua base, causando um distanciamento de aproximadamente um centímetro entre a porta e o chão (Figura 35).

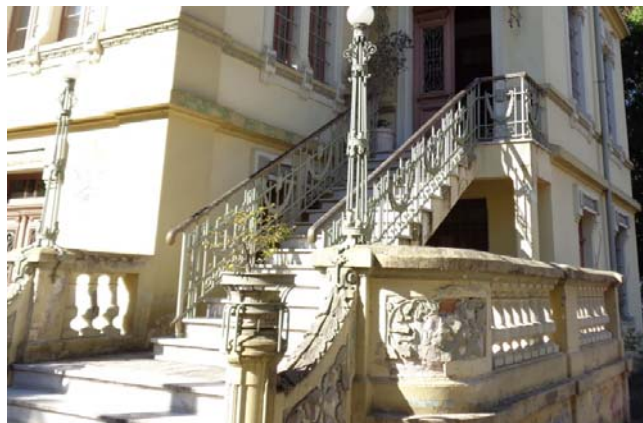
Figura 36 - Base da escada e parte da fachada lateral

Observa-se maior urgência na recuperação da pintura na parte externa do prédio do que no seu interior, principalmente na base da escada e fachada lateral direita (Figura 36).

Pode-se afirmar que o prédio da Rádio da Universidade está em bom estado de conservação considerando que a maior parte da edificação encontra-se em condições adequadas de utilização. Porém, o desgaste presente nas pinturas externa e interna demonstram falta de manutenção e a prática da manutenção deveria ser permanente e de rotina, na busca da prevenção de problemas futuros.

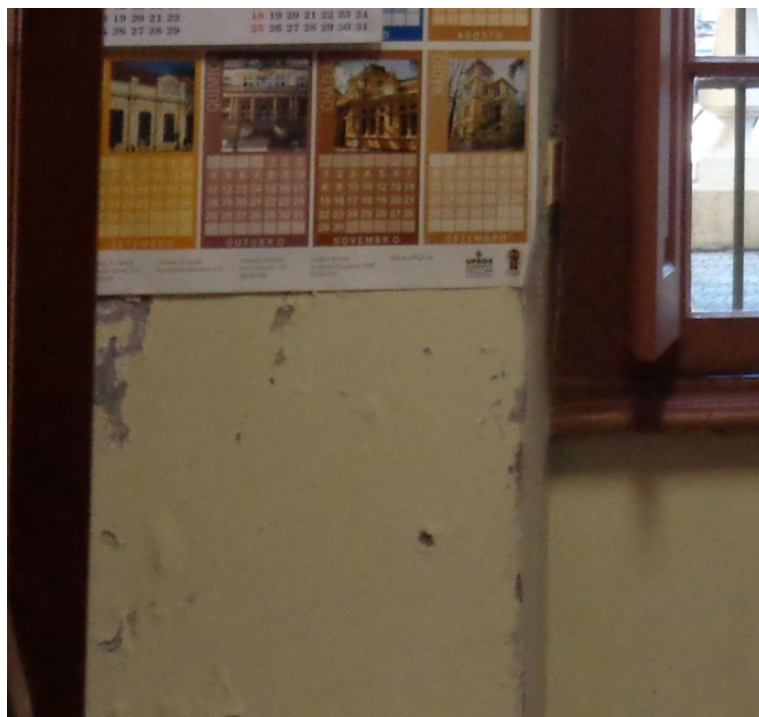
Figura 38 - Parede do Departamento Administrativo

Também em algumas paredes internas percebe-se a necessidade de recuperação da pintura. Demonstra-se como exemplo a parede que apresenta a maior necessidade na Figura 38, situada na sala do Departamento Administrativo localizada no térreo.
