**PROPOSIÇÃO DE MELHORIA DA AVALIAÇÃO DE IMPACTOS
AMBIENTAIS. ESTUDO DE CASO: PROCESSOS EROSIVOS DAS
OBRAS DE DUPLICAÇÃO DA BR-116/RS, TRECHO TAPES-
SENTINELA DO SUL**

Dissertação apresentada como requisito
para título de mestre no Curso de Mestrado
em Avaliação de Impactos Ambientais do
Centro Universitário La Salle.

CANOAS, 2015

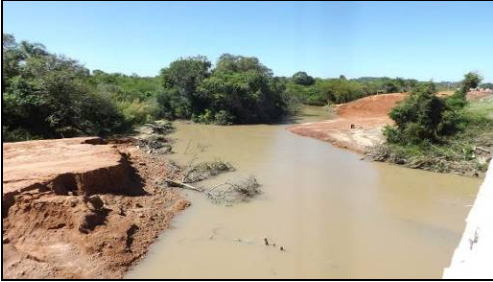
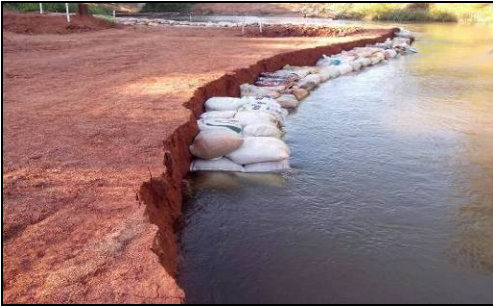
Nº da IA	Nº de controle	Instância de ADV	Data de emissão	Local (km)	Descrição da não-conformidade	Foto da inspeção	Ação Corretiva	Fotos do atendimento/Observações	Prazo para atendimento (dias)	Situação	Encaminhamento	Evolução do Impacto?
1	291	CV	23/01/2014	Arroio Araçá (351+340)	Taludes de encontro com margens desprotegidas, causando arraste de sedimentos para o leito do Arroio.

<p>Março/2014</p>	Inclinar os taludes e proteger com sacos de areia.

<p>Executada a proteção dos taludes com sacos de areia.</p>	111	Atendida	Não se aplica	Sim
2	292	CV	23/01/2014	363+100	Aterro com carreamento de sedimentos.	Não havia registro fotográfico desta irregularidade.	Regularizar e executar drenagem superficial, para evitar o arraste de sedimentos.

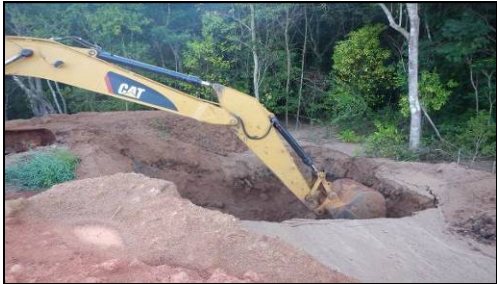
Conformação do corte e melhoria de estabilidade.	11	Atendida	Não se aplica	Através dos registros fotográficos não foi identificada a evolução do impacto.
4	294	CV	23/01/2014	362+500	Bacia de sedimentação com funcionalidade comprometida	Não havia registro fotográfico desta irregularidade.	Realizar a manutenção da bacia de sedimentação e remoção do material à jusante

Adequação da capacidade da bacia de sedimentação.	11	Atendida	Não se aplica	Através dos registros fotográficos não foi identificada a evolução do impacto.

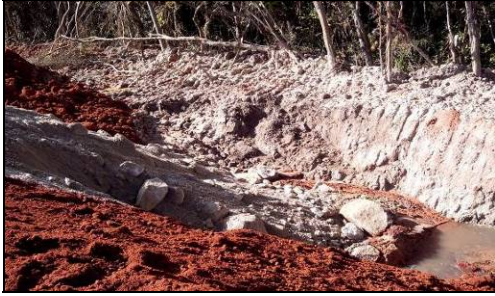
Nº da IA	Nº de controle	Instância de ADV	Data de emissão	Local (km)	Descrição da não-conformidade	Foto da inspeção	Ação Corretiva	Fotos do atendimento/Observações	Prazo para atendimento (dias)	Situação	Encaminhamento	Evolução do Impacto?
7	61	RA	26/06/2014	364+493	Aterro com solo exposto com carreamento de sedimentos para OAC a ser adaptada como passagem de fauna

Conter os sedimentos com manta geotêxtil. Remover a camada de sedimentos da OAC	Executado o enrocamento dos taludes após as alas do bueiro.	34	Atendido	Não se aplica	
	515	CV	15/05/2014	367+157	OAC a ser adaptada como passagem de fauna sem proteção contra sedimentos

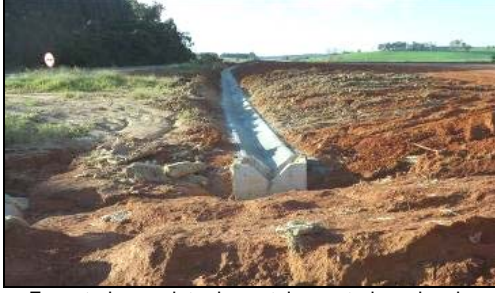
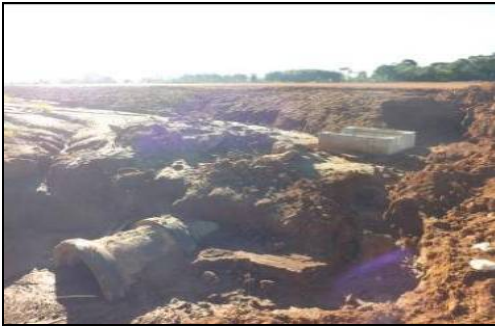
42	Não atendida	Emitido RA nº 62	Através dos registros fotográficos não foi identificada a evolução do impacto.
	62	RA	26/06/2014	367+157	Aterro com solo exposto com carreamento de sedimentos para OAC a ser adaptada como passagem de fauna

Conter os sedimentos com manta geotêxtil. Remover a camada de sedimentos da OAC	Executada canaleta do canteiro central e caixa do bueiro.	15	Atendido	Não se aplica

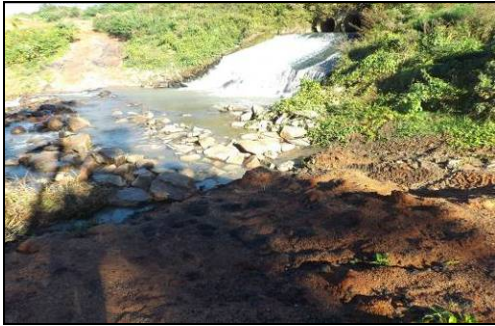
Nº da IA	Nº de controle	Instância de ADV	Data de emissão	Local (km)	Descrição da não-conformidade	Foto da inspeção	Ação Corretiva	Fotos do atendimento/Observações	Prazo para atendimento (dias)	Situação	Encaminhamento	Evolução do Impacto?
8	516	CV	15/05/2014	367+750	OAC a ser adaptada como passagem de fauna sem proteção contra sedimentos

Realizar medidas para contenção de sedimentos do canteiro central

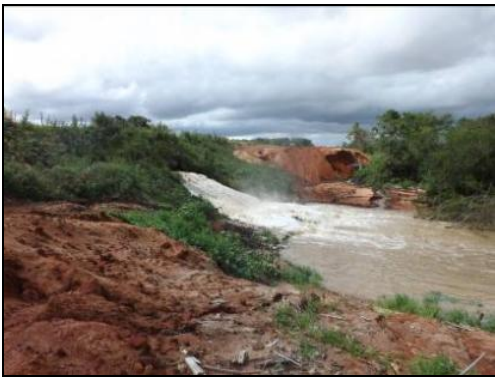
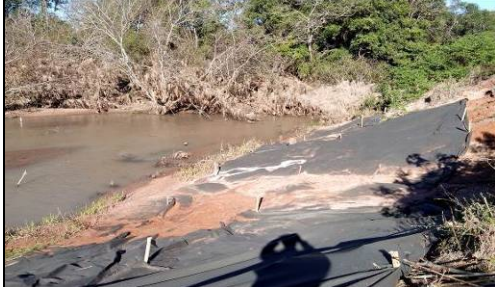
42	Não atendida	Emitido RA nº 63	Sim
	63	RA	26/06/2014	367+750	Aterro com solo exposto com carreamento de sedimentos para OAC a ser adaptada como passagem de fauna

Conter os sedimentos com manta geotêxtil. Remover a camada de sedimentos da OAC

Executada a proteção das margens com manta geotêxtil. Também se iniciou a execução do bueiro, visando direcionar o fluxo d'água e evitar a sedimentação no arroio.	50	Atendido	Não se aplica

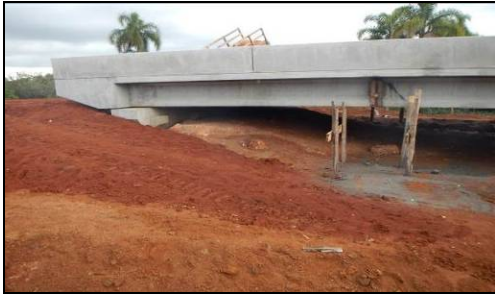
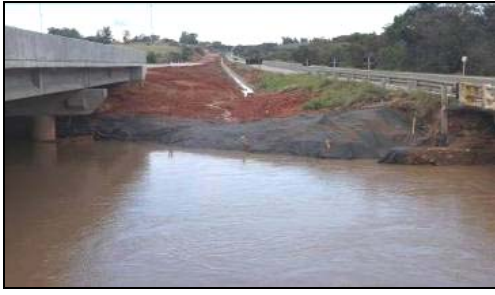
Nº da IA	Nº de controle	Instância de ADV	Data de emissão	Local (km)	Descrição da não-conformidade	Foto da inspeção	Ação Corretiva	Fotos do atendimento/Observações	Prazo para atendimento (dias)	Situação	Encaminhamento	Evolução do Impacto?
9	517	CV	15/05/2014	Arroio Teixeira (361+300)	OAE a ser adaptada como passagem de fauna sem proteção contra erosão

Adotar medidas contra o carreamento de sedimentos

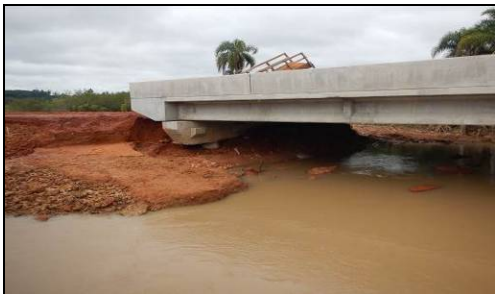
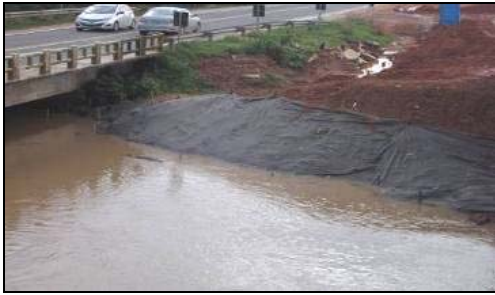
46	Não atendida	Emitido RA nº 64	Sim
	64	RA	30/06/2014	Arroio Teixeira (361+300)	Margem do Arroio com OAE em execução sem proteção

Remover o excedente de solo da APP. Conformer as margens e executar a proteção final do arroio

Execução da proteção das margens com manta geotêxtil.	31	Atendido	Não se aplica	
10	518	CV	15/05/2014	Arroio Araçá (351+420)	OAE a ser adaptada como passagem de fauna com proteção parcial contra sedimentos

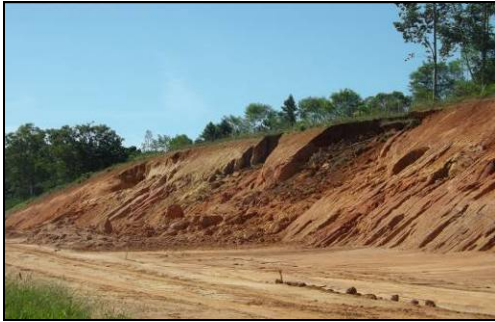
Nº da IA	Nº de controle	Instância de ADV	Data de emissão	Local (km)	Descrição da não-conformidade	Foto da inspeção	Ação Corretiva	Fotos do atendimento/Observações	Prazo para atendimento (dias)	Situação	Encaminhamento	Evolução do Impacto?
									46	Não atendida	Emitido RA nº 65	
12	520	CV	15/05/2014	359+300 e 364+100	Erosão em taludes de corte

Estabilizar os taludes	  364+100 Não havia registro fotográfico da ação corretiva do corte do 359+300.	46	Não atendida	Emitido RA nº 65	Sim
	65	RA	30/06/2014	359+300 e 364+100	Erosão em taludes de corte	 	Acelerar a reconformação do talude do km 359+300 seja acelerada e iniciar a do km 364+100; e executar a cobertura vegetal concomitantemente ou após a finalização da reconformação		218	Não atendida	Emitida CNC nº 27	
	27	CNC	05/02/2015	359+300 e 364+100	Erosão em taludes de corte	 	Finalizar as obras, executar a cobertura vegetal, executar a irrigação do enleivamento já realizado no talude do km 359+300		43	Atendida	Não se aplica

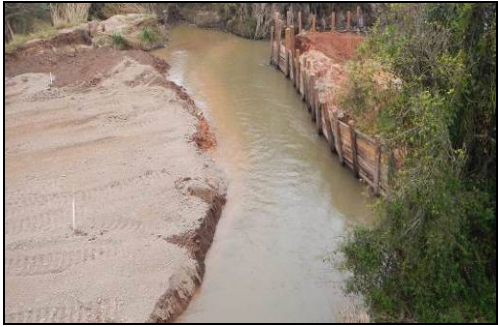
Nº da IA	Nº de controle	Instância de ADV	Data de emissão	Local (km)	Descrição da não-conformidade	Foto da inspeção	Ação Corretiva	Fotos do atendimento/Observações	Prazo para atendimento (dias)	Situação	Encaminhamento	Evolução do Impacto?
									21	Não atendida	Emitido RA nº 86	
15	688	CV	18/08/2014	Arroio Araçá (351+420)	Aterro da margem norte desprotegido causando o assoreamento do curso hídrico

Executar a proteção da margem

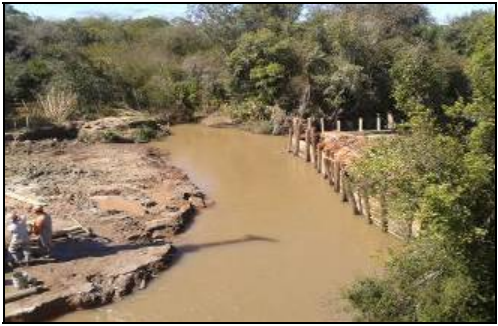
21	Não atendida	Emitido RA nº 86	Sim
	86	RA	15/09/2014	Arroio Araçá (351+420)	Aterro desprotegido causando o assoreamento do curso hídrico

Executar a proteção provisória da margem com rocha detonada

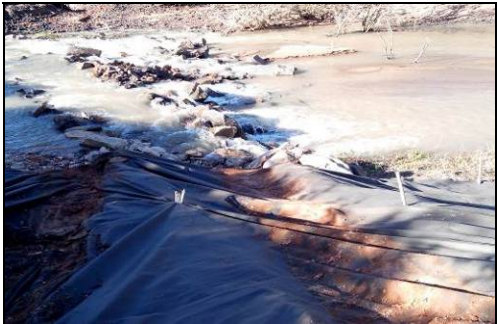
Proteger as margens Norte e Sul do Arroio		14	Atendida	Não se aplica	
16	690	CV	18/08/2014	367+750	Processo erosivo na margem do Arroio

Executar proteção da margem do Arroio de forma eficaz

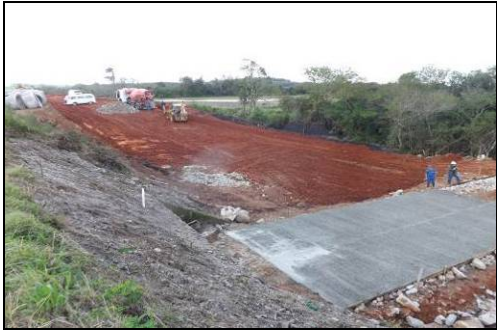
OAC executada, eliminando o fluxo d'água sobre o aterro.	8	Atendida	Não se aplica	Através dos registros fotográficos não foi identificada a evolução do impacto.

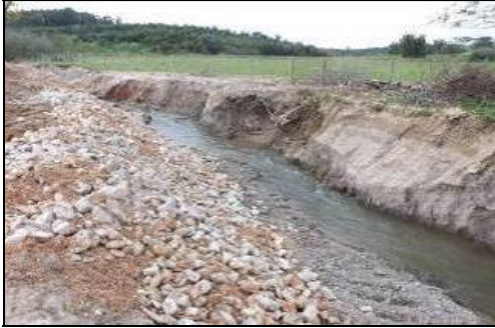
Nº da IA	Nº de controle	Instância de ADV	Data de emissão	Local (km)	Descrição da não-conformidade	Foto da inspeção	Ação Corretiva	Fotos do atendimento/Observações	Prazo para atendimento (dias)	Situação	Encaminhamento	Evolução do Impacto?
17	741	CV	01/09/2014	359+669	Calha desprotegida na saída da OAC ocasionando perda de solo.

Enrocar os taludes

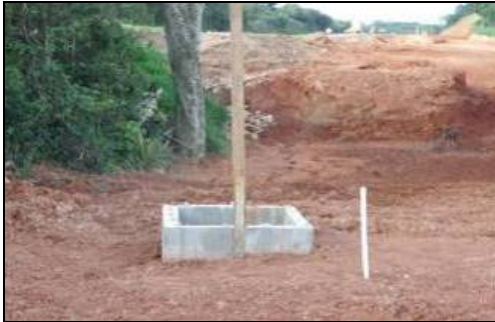
Execução da complementação do sistema de drenagem no canteiro central.	29	Atendida	Não se aplica	Através dos registros fotográficos não foi identificada a evolução do impacto.

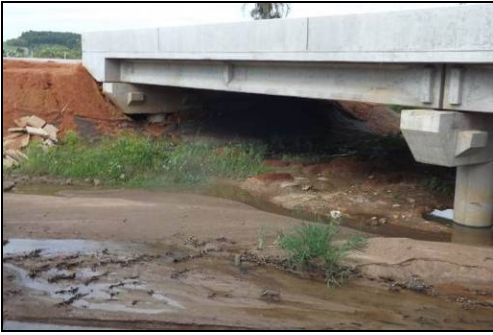
Nº da IA	Nº de controle	Instância de ADV	Data de emissão	Local (km)	Descrição da não-conformidade	Foto da inspeção	Ação Corretiva	Fotos do atendimento/Observações	Prazo para atendimento (dias)	Situação	Encaminhamento	Evolução do Impacto?
39	46	CNC	03/03/2015	Arroio Teixeira (361+300)	Proteção definitiva das margens do Arroio Teixeira e passagem de fauna

Concluir a execução da proteção definitiva das margens prevista em projeto, incluindo as passagens de fauna e realizar manutenção da proteção provisória das margens de modo a manter a mesma funcional até a conclusão da proteção definitiva		100	Não atendida	Emitida NNC nº 39	
		NNC	11/06/2015	Arroio Teixeira (361+300)	Proteção definitiva das margens do Arroio Teixeira e passagem de fauna

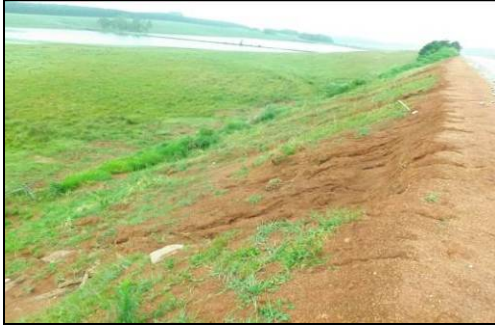
Nº da IA	Nº de controle	Instância de ADV	Data de emissão	Local (km)	Descrição da não-conformidade	Foto da inspeção	Ação Corretiva	Fotos do atendimento/Observações	Prazo para atendimento (dias)	Situação	Encaminhamento	Evolução do Impacto?
									60	Não atendida	Emitido RA nº 159	
22	1008	CV	27/11/2014	370+360 ao 370+600	Carreamento de sedimento para fora da faixa de domínio

Executar barreira de siltagem e repor o enleivamento. Recuperar a área impactada

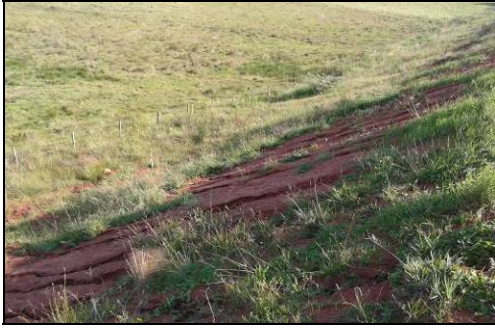
60	Não atendida	Emitido RA nº 159	Sim
	159	RA	27/01/2015	370+360 ao 370+600	Carreamento de sedimentos para fora da faixa de domínio

Executar as obras provisórias ou definitivas de contenção/proteção do aterro e recuperar a área impactada fora da faixa de domínio, com anuência do proprietário	Executada a barreira de siltagem e o enleivamento.	62	Atendido	Não se aplica

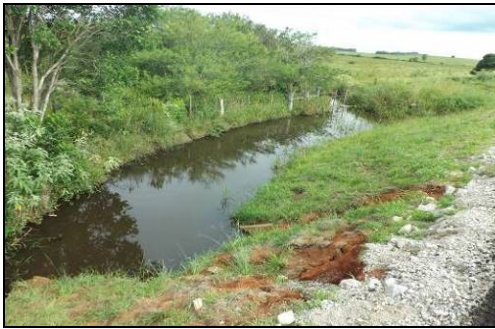
Nº da IA	Nº de controle	Instância de ADV	Data de emissão	Local (km)	Descrição da não-conformidade	Foto da inspeção	Ação Corretiva	Fotos do atendimento/Observações	Prazo para atendimento (dias)	Situação	Encaminhamento	Evolução do Impacto?
									35	Atendido	Não se aplica	Sim
24	170	RA	27/01/2015	369+161	Talude desprotegido com arraste de finos para curso hídrico

Executar o dissipador de energia e enleivar o talude de aterro. Reparar o enlevamento do aterro

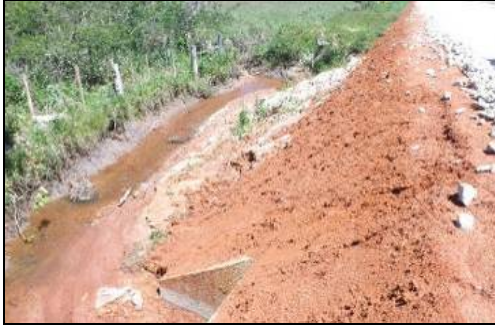
Através do registro fotográfico não foi possível identificar o atendimento da irregularidade ambiental, pois ainda observa-se nesta foto a incidência de processo erosivo no talude de aterro.	60	Não atendida	Emitido RA nº 170	Sim
	1010	CV	27/11/2014	369+161	Carreamento de sedimento para drenagem natural

Executar o dissipador de energia e enleivar o talude de aterro. Recuperar a área impactada		35	Atendido	Não se aplica

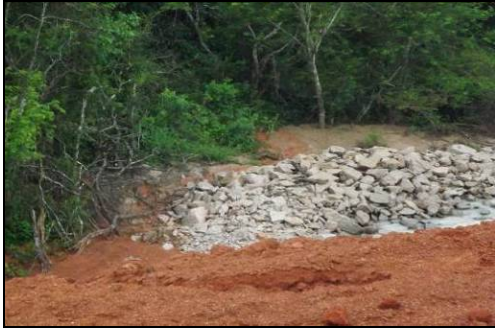
Nº da IA	Nº de controle	Instância de ADV	Data de emissão	Local (km)	Descrição da não-conformidade	Foto da inspeção	Ação Corretiva	Fotos do atendimento/Observações	Prazo para atendimento (dias)	Situação	Encaminhamento	Evolução do Impacto?
									17	Atendido	Não se aplica	Sim
26	1012	CV	27/11/2014	367+750	Carreamento de sedimento para drenagem natural

Executar o enleivamento

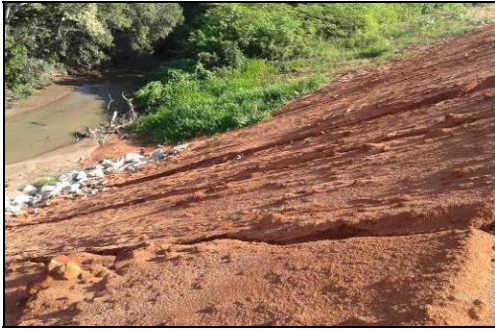
60	Não atendida	Emitido RA nº 165	Sim
	165	RA	27/01/2015	367+750	Talude desprotegido com arraste de finos para curso hídrico

Executar as obras provisórias ou definitivas de contenção/proteção do aterro e recuperar a área impactada fora da faixa de domínio, com anuência do proprietário		Executadas as ações corretivas solicitadas.

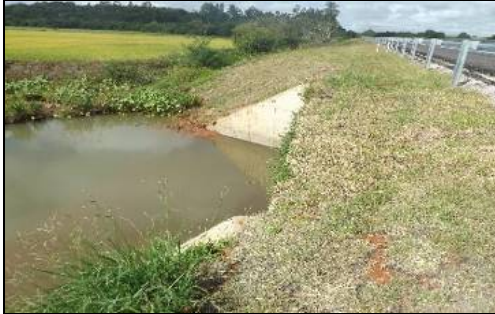
Nº da IA	Nº de controle	Instância de ADV	Data de emissão	Local (km)	Descrição da não-conformidade	Foto da inspeção	Ação Corretiva	Fotos do atendimento/Observações	Prazo para atendimento (dias)	Situação	Encaminhamento	Evolução do Impacto?
									60	Não atendida	Emitido RA nº 168	
27	1013	CV	27/11/2014	367+591	Carreamento de sedimento para drenagem natural	 	Executar dispositivos de contenção de finos do canteiro central e executar o enrocamento previsto em projeto

Executadas as ações corretivas solicitadas.	60	Não atendida	Emitido RA nº 168	Através dos registros fotográficos não foi identificada a evolução do impacto.
	168	RA	27/01/2015	367+591	Talude desprotegido com arraste de finos para curso hídrico	 	Executar o enrocamento previsto em projeto e fazer os reparos no enlevamento do aterro		52	Atendido	Não se aplica

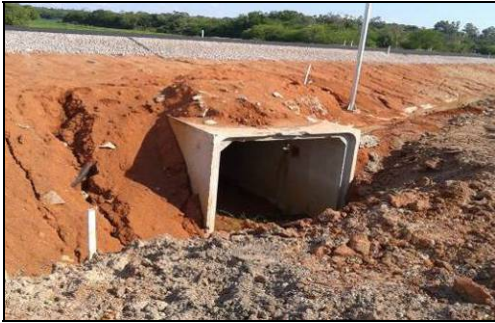
Nº da IA	Nº de controle	Instância de ADV	Data de emissão	Local (km)	Descrição da não-conformidade	Foto da inspeção	Ação Corretiva	Fotos do atendimento/Observações	Prazo para atendimento (dias)	Situação	Encaminhamento	Evolução do Impacto?
									60	Não atendida	Emitido RA nº 169	Sim
28	1014	CV	27/11/2014	367+167	Carreamento de sedimento do canteiro central para drenagem natural	 	Executar barreira de siltagem no canteiro central e executar o dissipador de energia previsto em projeto	Até a conclusão desta pesquisa não foi identificado o atendimento pleno desta irregularidade ambiental.	60	Não atendida	Emitido RA nº 169	Sim
	169	RA	27/01/2015	367+167	Carreamento de sedimento do canteiro central para bueiro

Executar o dissipador previsto em projeto e fazer os reparos no enleivamento do talude de aterro no canteiro central		34	Não atendida	Emitida CNC nº 45	Sim

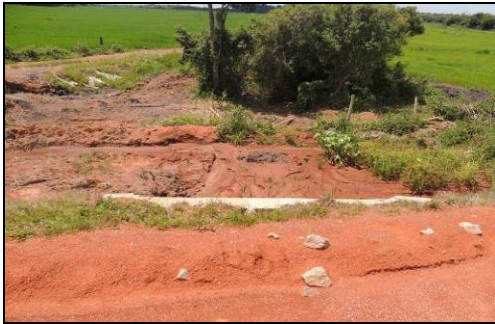
Nº da IA	Nº de controle	Instância de ADV	Data de emissão	Local (km)	Descrição da não-conformidade	Foto da inspeção	Ação Corretiva	Fotos do atendimento/Observações	Prazo para atendimento (dias)	Situação	Encaminhamento	Evolução do Impacto?
									65	Não atendida	Emitida NNC nº 18	
18	45	CNC	03/03/2015	367+167	Carreamento de sedimento do canteiro central para bueiro

Executar o dissipador previsto em projeto; adotar medidas para conter o arraste de sedimentos do canteiro central; executar a desobstrução do sistema de drenagem e recuperar a área impactada fora da faixa de domínio, com anuência do proprietário		65	Não atendida	Emitida NNC nº 18	
					Carreamento de sedimento do canteiro central para bueiro

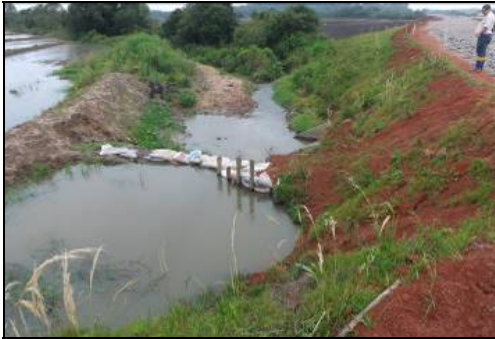
Nº da IA	Nº de controle	Instância de ADV	Data de emissão	Local (km)	Descrição da não-conformidade	Foto da inspeção	Ação Corretiva	Fotos do atendimento/Observações	Prazo para atendimento (dias)	Situação	Encaminhamento	Evolução do Impacto?
30	1016	CV	27/11/2014	366+710	Carreamento de sedimento para drenagem artificial

Executar o dissipador de energia previsto em projeto e executar os dispositivos de contenção de finos ou enleivar

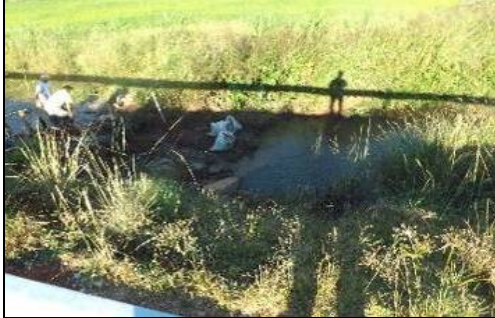
Justificada pela construtora a não execução do dissipador de energia.	60	Não atendida	Emitido RA nº 173	Sim
	173	RA	27/01/2015	366+710	Talude desprotegido com arraste de finos para drenagem artificial

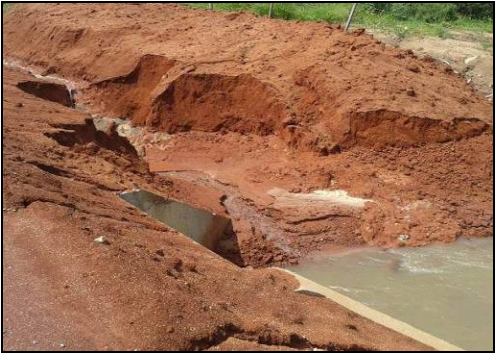
Nº da IA	Nº de controle	Instância de ADV	Data de emissão	Local (km)	Descrição da não-conformidade	Foto da inspeção	Ação Corretiva	Fotos do atendimento/Observações	Prazo para atendimento (dias)	Situação	Encaminhamento	Evolução do Impacto?
14	36	CNC	25/02/2015	366+266	Talude desprotegido com arraste de finos para curso hídrico

Executar o enrocamento previsto em projeto; implantar medidas para conter o arraste de sedimentos do canteiro central o bueiro e no talude de aterro na saída do bueiro		50	Não atendida	Emitida NNC nº 14	
		NNC	20/04/2015	366+266	Talude desprotegido com arraste de finos para curso hídrico

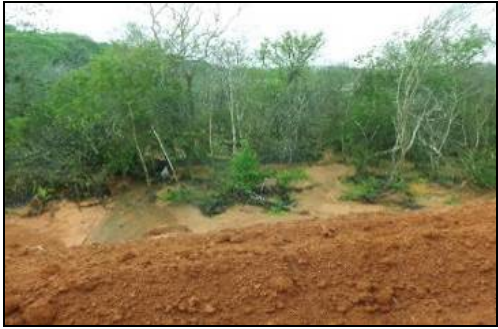
Nº da IA	Nº de controle	Instância de ADV	Data de emissão	Local (km)	Descrição da não-conformidade	Foto da inspeção	Ação Corretiva	Fotos do atendimento/Observações	Prazo para atendimento (dias)	Situação	Encaminhamento	Evolução do Impacto?
32	1018	CV	27/11/2014	363+857	Arraste de finos para fora da faixa de domínio e para drenagem natural

Realizar a manutenção e reposição da barreira de siltagem

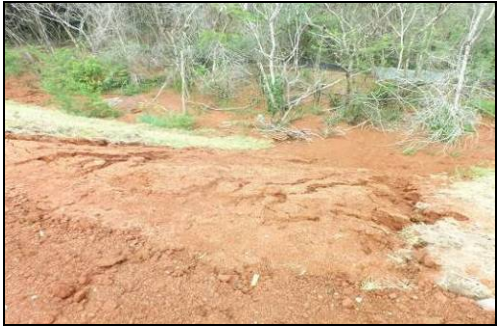
60	Não atendida	Emitido RA nº 177	Sim
	177	RA	27/01/2015	363+857	Talude desprotegido com arraste de finos para fora da faixa de domínio

Executar a manutenção e reposição da barreira de siltagem; executar as e medidas de controle para conter o arraste de sedimentos do canteiro central; reconformar e finalizar e enleivar o talude de aterro e recuperar a área impactada, com anuência do proprietário	Executada a reposição da barreira de siltagem e o enleivamento.	17	Atendido	Não se aplica

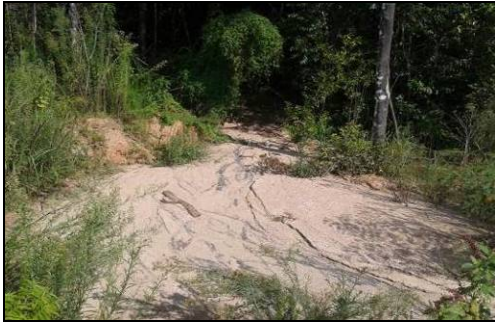
Executada bacia de sedimentação a montante e o enleivamento da área com solo exposto.	60	Não atendida	Emitido RA nº 176	Sim
	176	RA	27/01/2015	362+500	Carreamento de finos para fora da faixa de domínio

Realizar a manutenção e ampliação da bacia de sedimentação, recuperar a área impactada		48	Não atendida	Emitida CNC nº 57

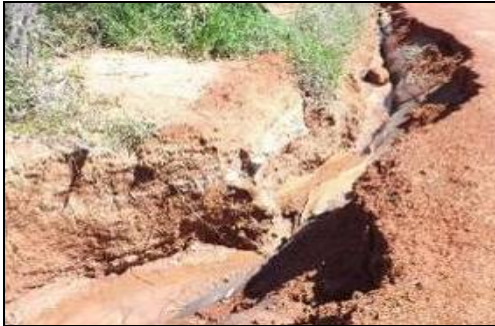
Nº da IA	Nº de controle	Instância de ADV	Data de emissão	Local (km)	Descrição da não-conformidade	Foto da inspeção	Ação Corretiva	Fotos do atendimento/Observações	Prazo para atendimento (dias)	Situação	Encaminhamento	Evolução do Impacto?
									34	Não atendido	Emitida CNC nº 44	Sim
34	1020	CV	27/11/2014	361+800	Carreamento de sedimento para fora da faixa de domínio

Remover o sedimento ou executar o enleivamento/hidross emeadura a lanço de espécie de gramínea

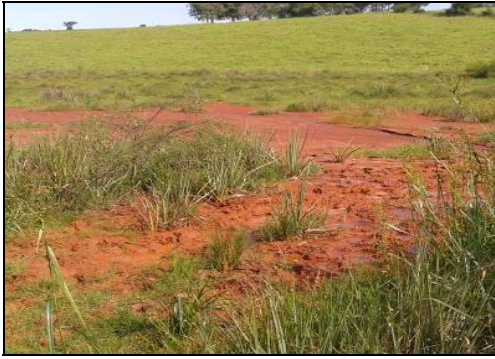
60	Não atendida	Emitido RA nº 175	Sim
	175	RA	27/01/2015	361+800	Carreamento de finos para fora da faixa de domínio e sedimentação em área úmida

Enleivar o aterro e recuperar a área impactada, com anuência do proprietário	Executadas bacias de sedimentação enrocadas, colocação de manta geotêxtil e o enleivamento do solo exposto.	34	Não atendido	Emitida CNC nº 44

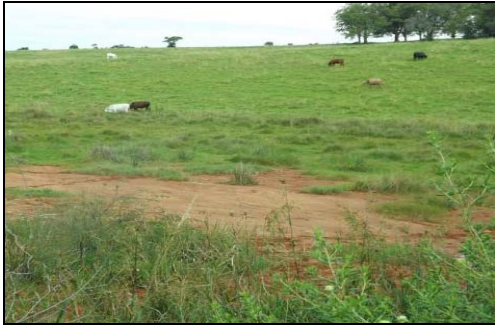
Nº da IA	Nº de controle	Instância de ADV	Data de emissão	Local (km)	Descrição da não-conformidade	Foto da inspeção	Ação Corretiva	Fotos do atendimento/Observações	Prazo para atendimento (dias)	Situação	Encaminhamento	Evolução do Impacto?
9	44	CNC	03/03/2015	361+800	Carreamento de finos para fora da faixa de domínio e sedimentação em área úmida

Implantar medidas para conter o arraste de sedimentos para fora da faixa de domínio e recuperar a área impactada, com anuência do proprietário

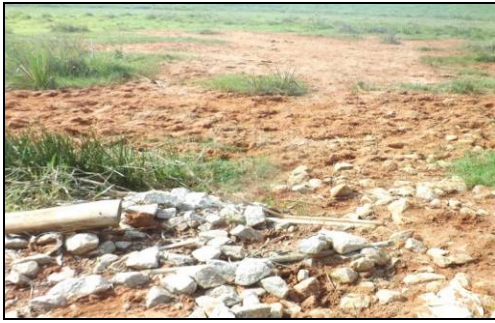
21	Não atendida	Emitida NNC nº 09	
		NNC	25/03/2015	361+800	Carreamento de finos para fora da faixa de domínio e sedimentação em área úmida

Implantar medidas para conter o arraste de sedimentos para fora da faixa de domínio e recuperar a área impactada, com anuência do proprietário		22	Atendida	Não se aplica

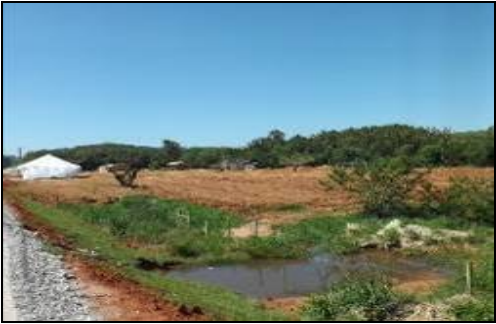
Nº da IA	Nº de controle	Instância de ADV	Data de emissão	Local (km)	Descrição da não-conformidade	Foto da inspeção	Ação Corretiva	Fotos do atendimento/Observações	Prazo para atendimento (dias)	Situação	Encaminhamento	Evolução do Impacto?
35	1021	CV	27/11/2014	360+392	Carreamento de sedimento para fora da faixa de domínio

Desobstruir o canal, executar o dissipador de energia e enleivar se necessário

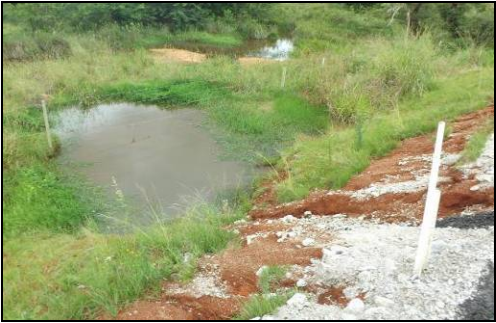
60	Não atendida	Emitido RA nº 172	Sim
	172	RA	27/01/2015	360+392	Talude desprotegido com arraste de finos para curso hídrico

Executar o dissipador previsto em projeto; desobstruir o canal a jusante e executar os reparos no enlevamento do talude de aterro	Executada a desobstrução do canal. Foi informado pela Construtora que não seria necessária a execução do dissipador de energia.	55	Não atendido	Emitida CNC nº 52

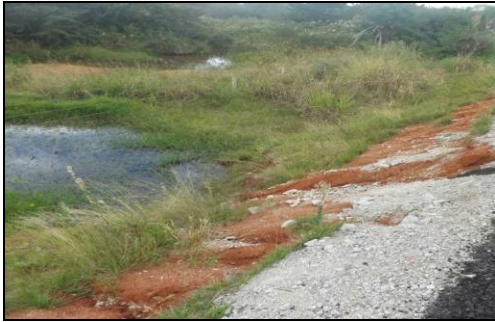
Nº da IA	Nº de controle	Instância de ADV	Data de emissão	Local (km)	Descrição da não-conformidade	Foto da inspeção	Ação Corretiva	Fotos do atendimento/Observações	Prazo para atendimento (dias)	Situação	Encaminhamento	Evolução do Impacto?
36	52	CNC	24/03/2015	360+392	Talude desprotegido com arraste de finos para curso hídrico

Executar o dissipador previsto em projeto; desobstruir o canal a jusante e executar os reparos no enleivamento do talude de aterro

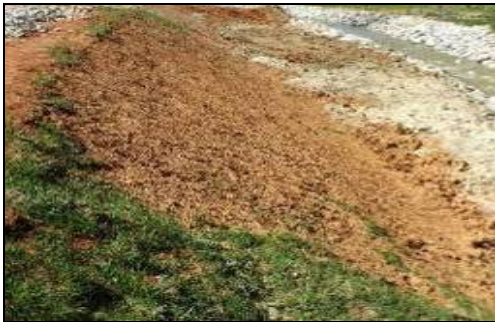
28	Atendida	Não se aplica	
	1022	CV	27/11/2014	359+669	Após atividade de enrocamento das margens do arroio, o talude foi reconformado e não enleivado

Enleivar o talude

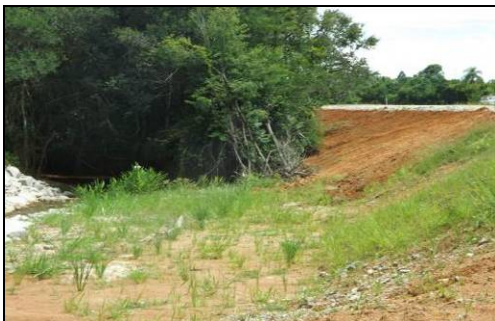
60	Não atendida	Emitido RA nº 164	
	164	RA	27/01/2015	359+669	Talude desprotegido suscetível à erosão

Executar o enleivamento no talude de aterro

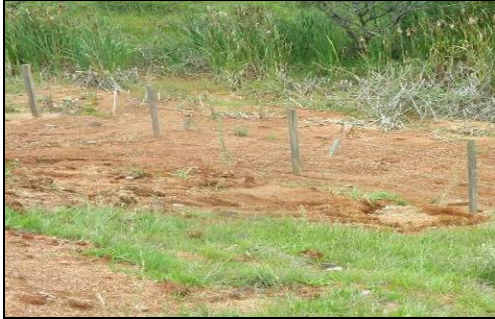
Nº da IA	Nº de controle	Instância de ADV	Data de emissão	Local (km)	Descrição da não-conformidade	Foto da inspeção	Ação Corretiva	Fotos do atendimento/Observações	Prazo para atendimento (dias)	Situação	Encaminhamento	Evolução do Impacto?
43	171	RA	27/01/2015	358+200 ao 358+860	Talude desprotegido com arraste de finos para fora da faixa de domínio

Executar barreira de siltagem ao longo do talude de aterro, enleivar e recuperar a área impactada fora da faixa de domínio, com anuência do proprietário	Executada a barreira de siltagem com manta geotêxtil e a reconformação e enlevamento do talude.

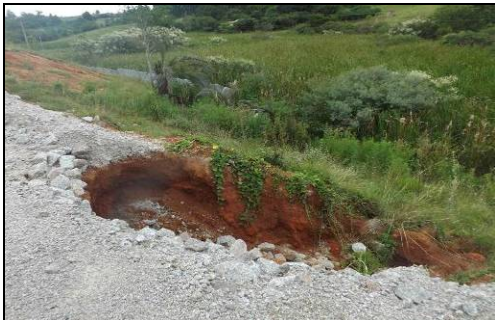
34	Não atendido	Emitida CNC nº 43	
					Talude desprotegido com arraste de finos para fora da faixa de domínio

Executar barreira de siltagem ao longo do talude de aterro, enleivar e recuperar a área impactada fora da faixa de domínio, com anuência do proprietário
